# 监 理 日 记 ( )

日期: 2021 年 06 月 01 日 天气: 多云, 下午下雨 星期: 二 气温: 22~26℃

工程名称: 上海大众宁波工厂三期 17.29MW 分布式光伏电站项目

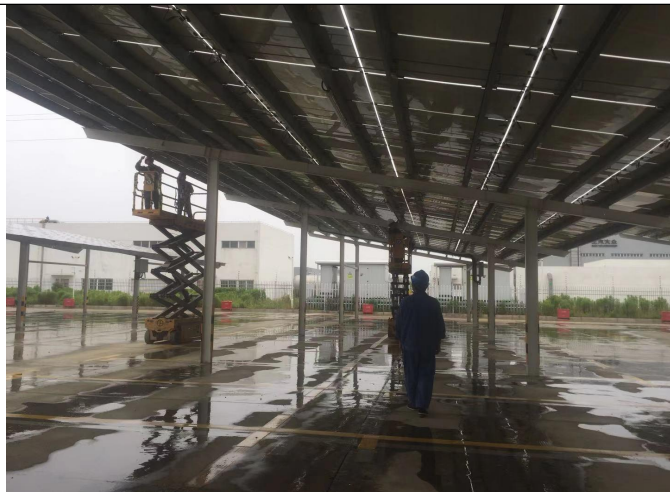
一区组件双螺栓加固

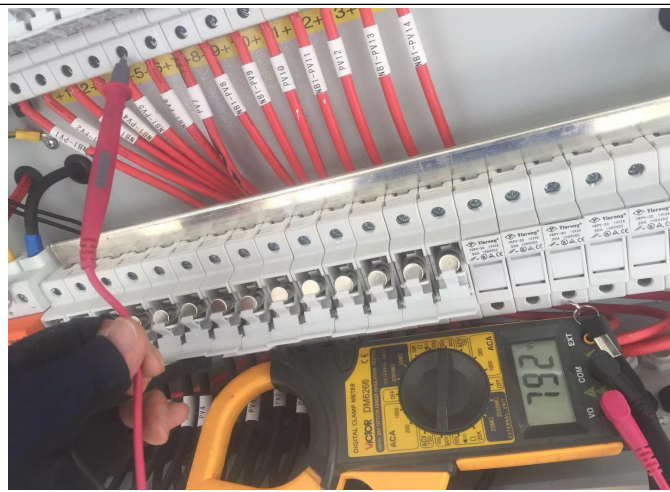
组串开路电压测量

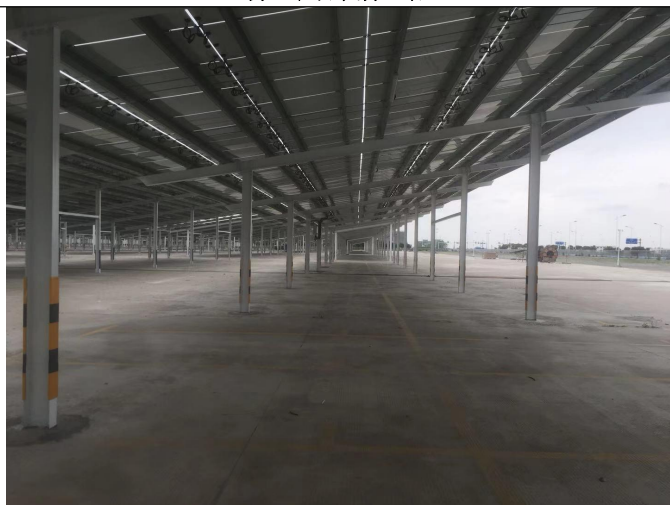
场地局部清理后

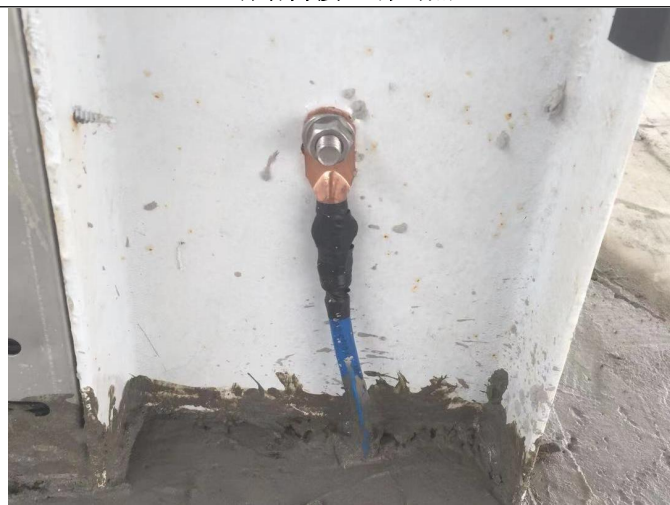
钢结构接地引出点

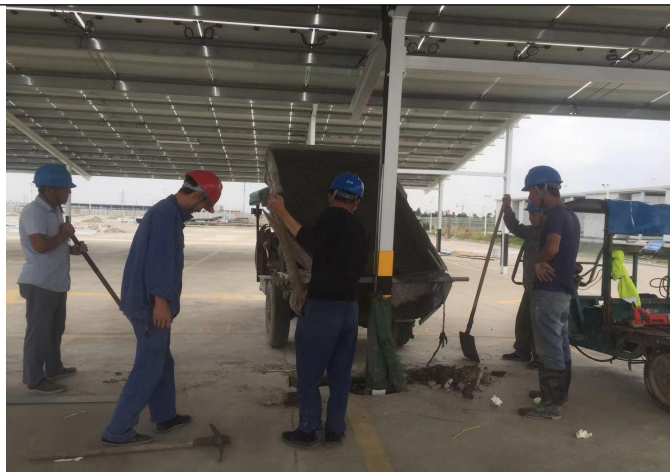
柱二次浇筑

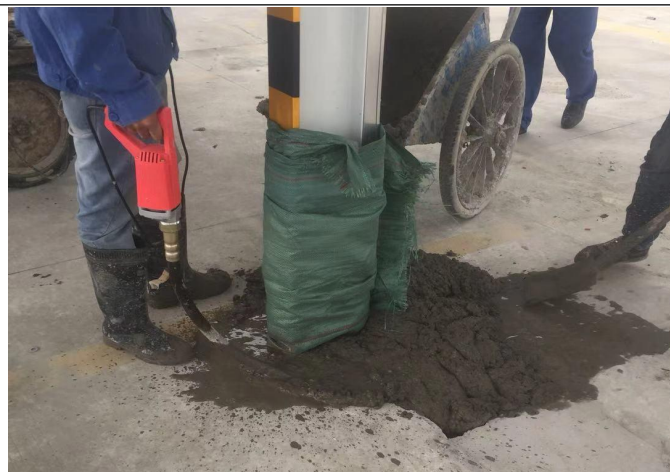
浇筑振捣

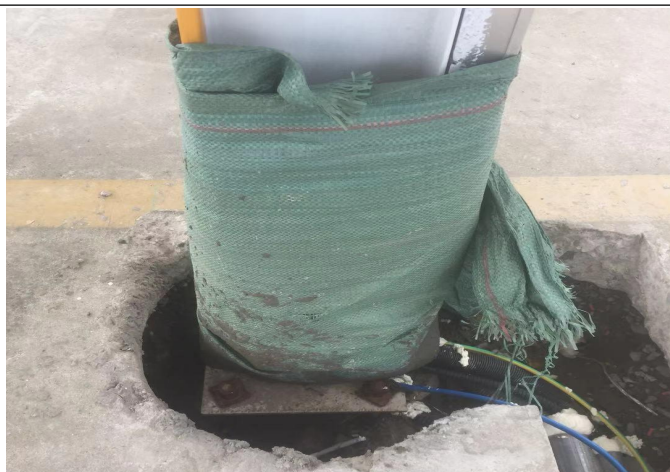
柱体防护

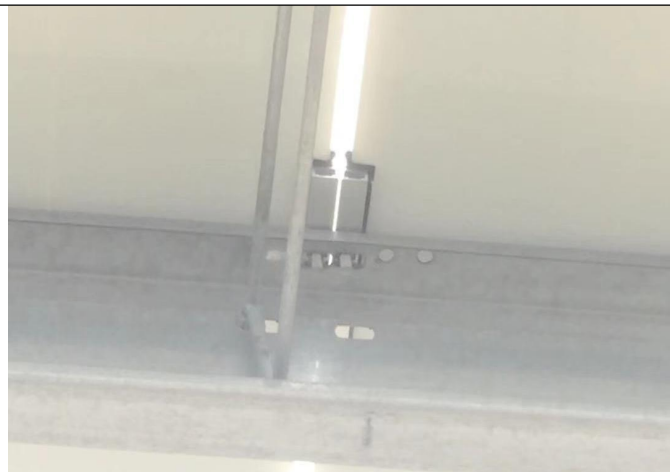
螺帽漏装
