# 监 理 日 记 ( )

日期: 2021 年 06 月 02 日 天气: 阴 星期: 三 气温: 20~28℃

工程名称: 上海大众宁波工厂三期 17.29MW 分布式光伏电站项目

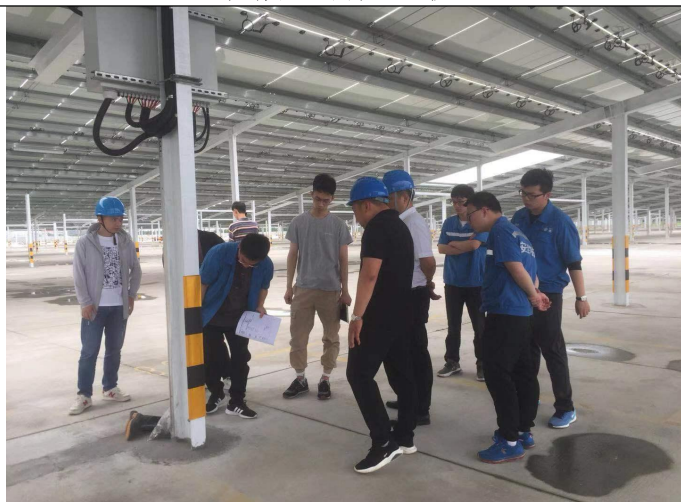
大众公司场地验收

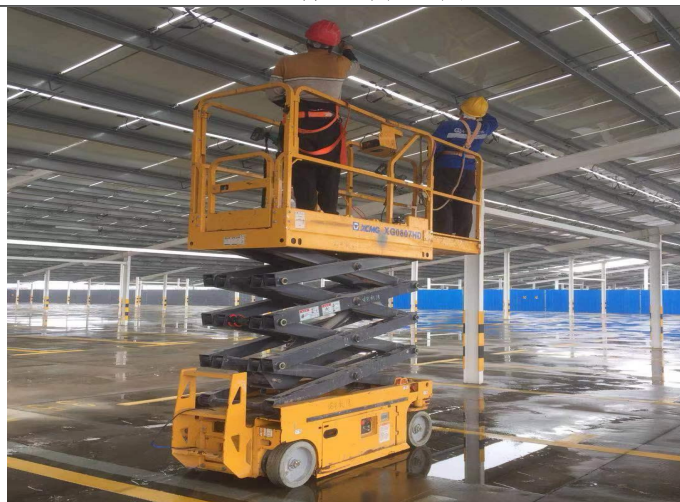
一区组件双螺栓加固

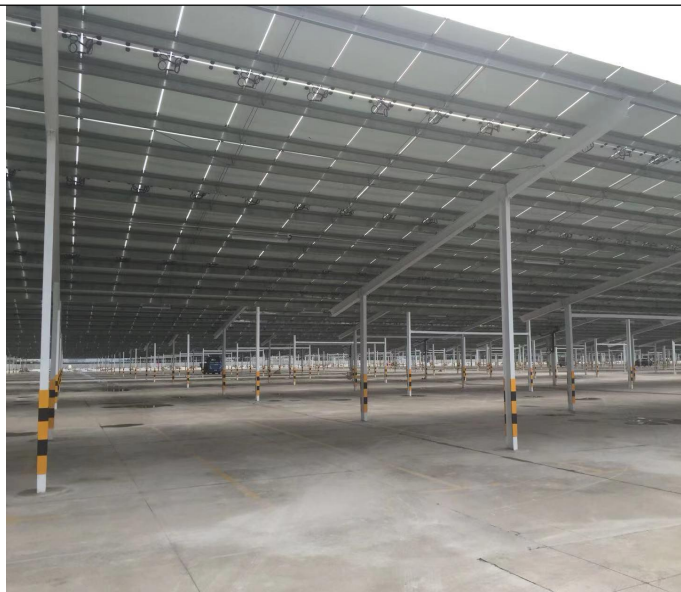
场地清理完毕

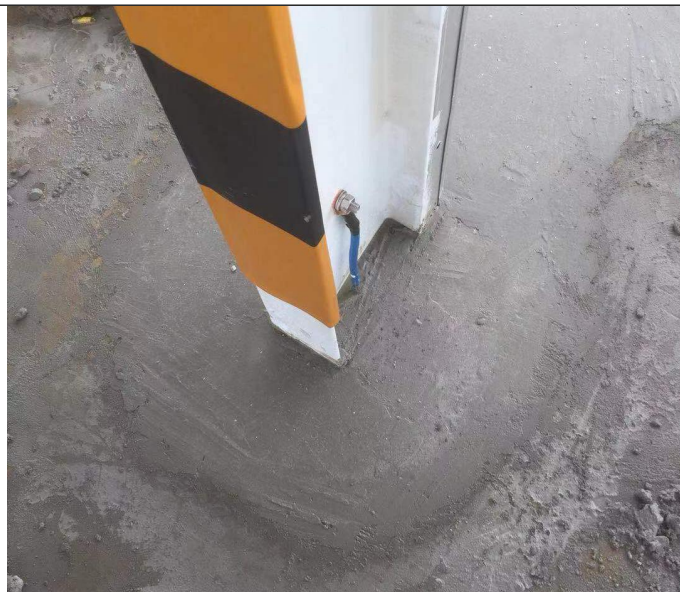
钢结构基础表面

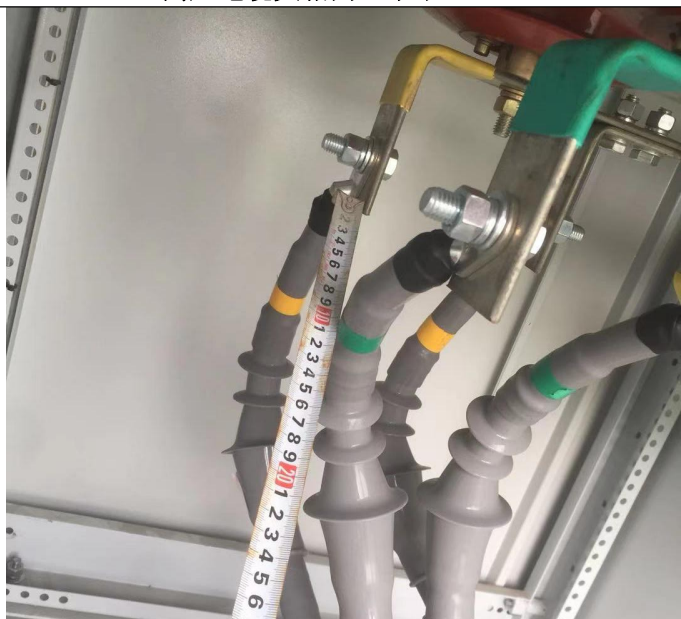
高压电缆头相间距小于 125mm

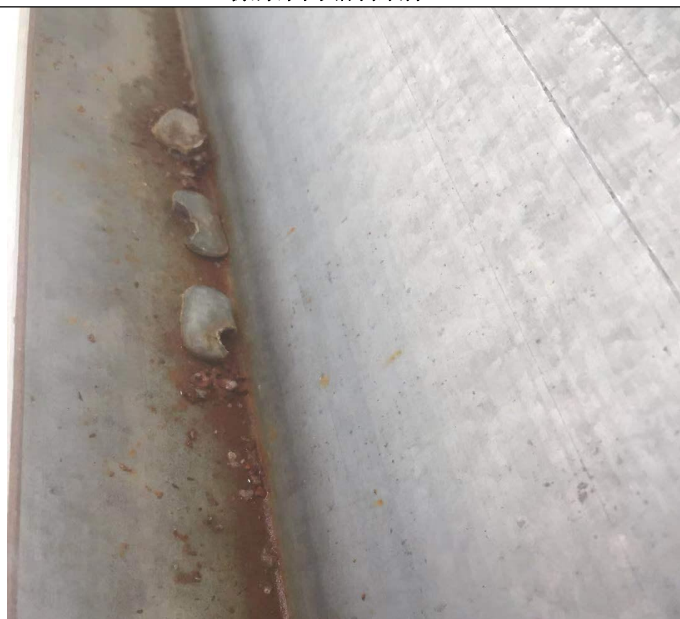
檩条内铁屑需清理
