监 理 日 记 ()

日期: 2021年06月02日 天气: 阴 下午下雨 星期: 四 气温: 20~28℃

工程名称: 上海大众宁波工厂三期 17.29MW 分布式光伏电站项目

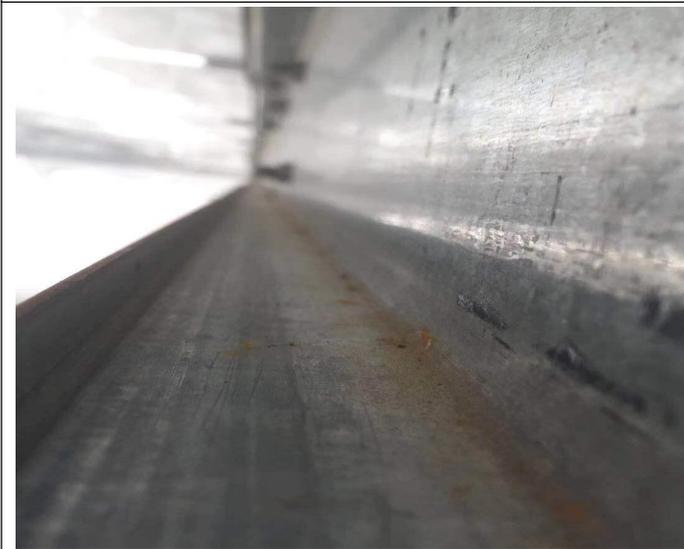
监 理 工 作 情 况	<p>1、监督落实早晚班会、防疫工作。</p> <p>2、安全施工情况: 点检到位, 登高作业安全措施正常;</p> <p>3、文明施工情况: 场地卫生清理完毕;</p> <p>4、钢结构施工情况: 柱底部混凝土污结合处补漆(已整改); 檩条内后加工铁屑应清理干净(正在整改);</p> <p>5、电气安装情况: 无施工; 大众变故障解列技改与调试;</p> <p>6、组件安装情况: 一区组件加双螺栓加固到第一排; 组件的紧固力应符合 14~18Nm 要求。</p> <p>7、电缆施工情况: 已结束。</p> <p>8、安全(危险)因素: 高处坠落、物体打击、机械伤害</p> <p>9、施工危险点: 登高车作业</p> <p>10、存在安全问题、整改及反馈情况:</p> <p style="padding-left: 20px;">1、安全可控, 无违章作业发生;</p> <p>11、材料/设备到货情况: 无</p> <p>12、材料/设备检查情况: 无。</p> <p>13、施工总体进度情况: 无。</p>	
施 工 情 况	承 包 单 位	施 工 内 容 及 进 度
	浙 江 慈 农 电 力 发 展 有 限 公 司	<p>二区: 组件安装已完成(本期 19530 块), 组件电线敷设及接线完成 <u>100%</u>, 照明安装完成 <u>100%</u>, 直流电缆头制作完成 <u>100%</u>。三区: 桩基一次浇筑完成 <u>554</u> 处, 钢结构立柱组立完成 76 根(共 732 处)</p> <p>今日施工: 二区: 檩条内铁屑清理 三区: 无。一区: 组件螺帽加固</p>
其 它 事 项	<p>人员情况: 管理人员 1 人, 安全员 1 人, 施工人员 11 人</p> <p>明日工作: 场地清理; 一区组件螺母更换加固; 防锈补漆。</p> <p>其它方面: 无</p>	
	本 场 监 理 人 员

檩条内铁屑清理

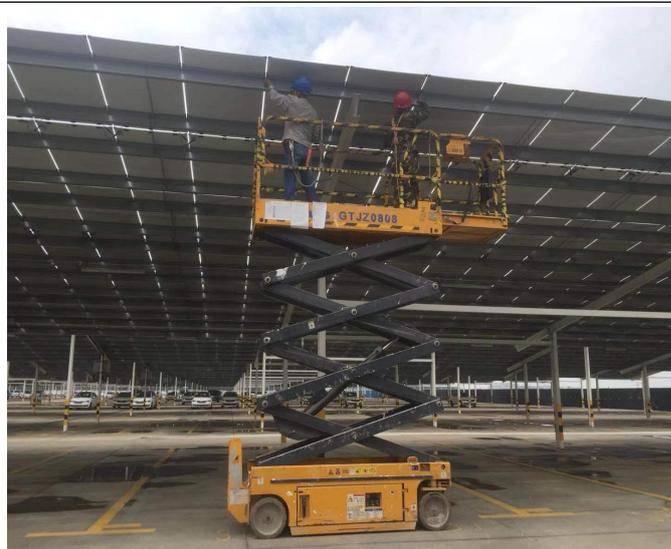
一区组件双螺栓加固
