# 监 理 日 记 ( )

日期: 2021 年 06 月 08 日 天气: 晴 星期: 二 气温: 20~30℃

工程名称: 上海大众宁波工厂三期 17.29MW 分布式光伏电站项目

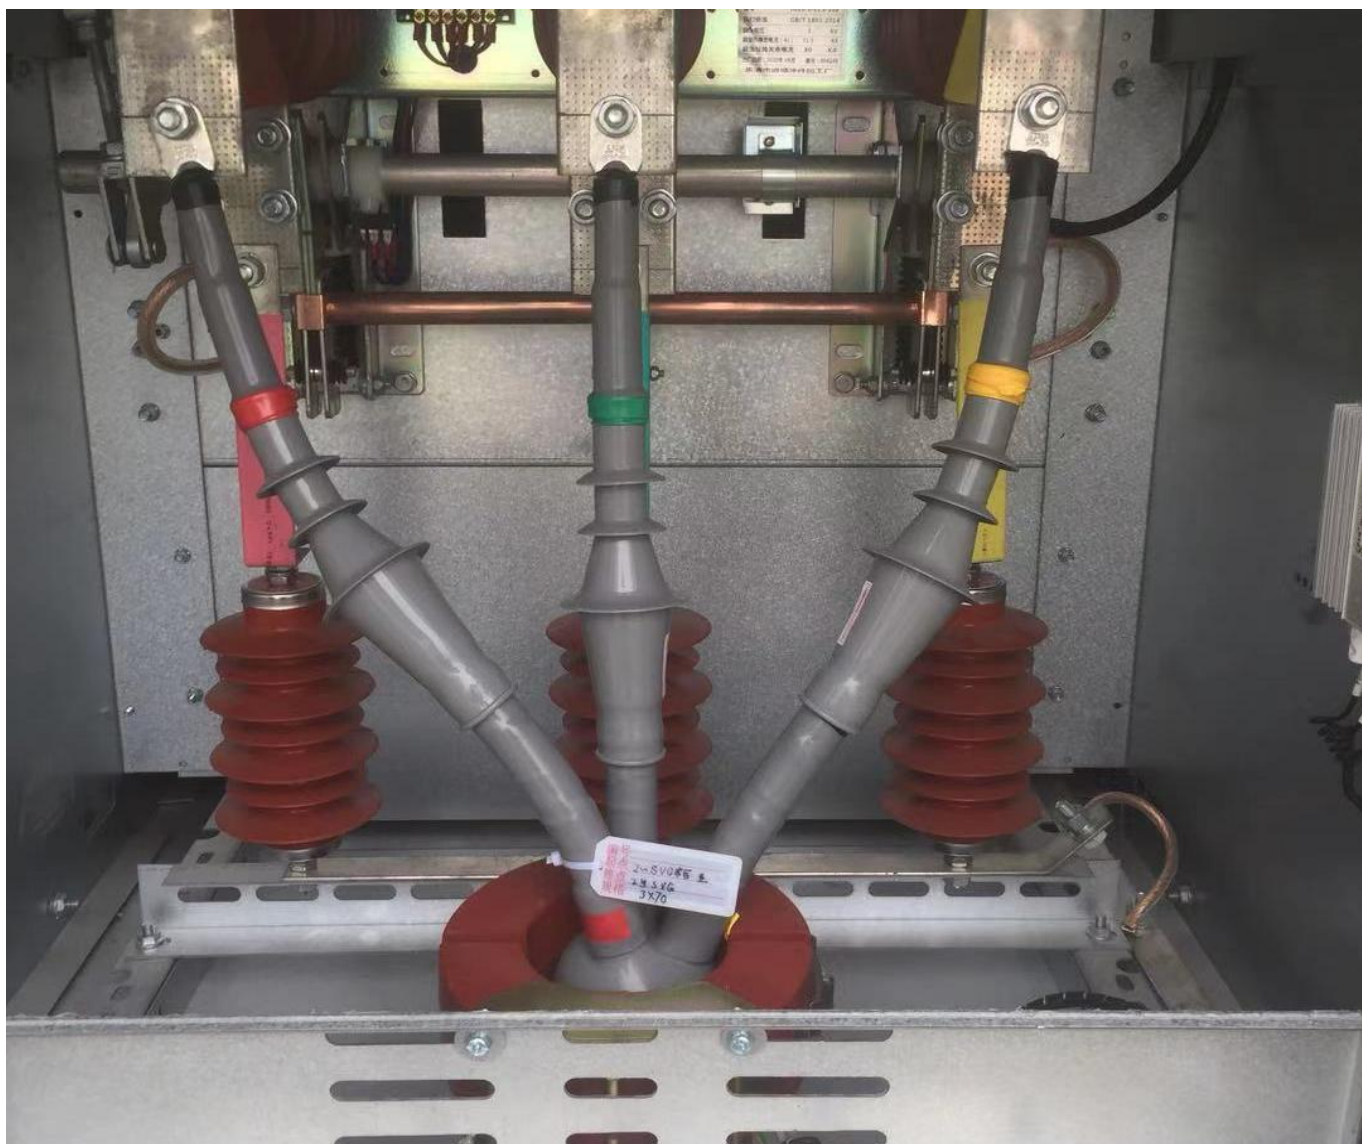
| 监<br>理<br>工<br>作<br>情<br>况 | 1、监督落实早晚班会、防疫工作。<br>2、安全施工情况: 一台登高作业车未点检, 两名作业人员转场后未及时系扣安全带; 作业车分散, 监护范围过大, 监护不足。安全巡查不到位。<br>3、文明施工情况: 场地清洁;<br>4、钢构施工情况: 无施工;<br>5、电气施工情况: 西区设备围栏基础场地回填平整基本到位; 高压电缆头压接顺序不正确, 应先上高压电缆头(先压接 B 相), 再安装电缆抱箍。以免电缆过长或过短至受力不均匀损伤电缆绝缘, 当场已改正。开关柜后门照明灯具外罩受热烤糊焦化, 避雷器顶部螺栓露丝过短, 设备表面局部掉漆, 需联系厂家处理。<br>6、组件安装情况: 一区组件双螺栓加固完毕; 二区螺栓检查完毕, 发现十多处未紧到位, 当场已紧固。应尽快进行螺栓紧固力检查测试。<br>7、电缆施工情况: 已结束。<br>8、安全(危险)因素: 高处坠落、机械伤害<br>9、施工危险点: 登高车作业<br>10、材料/设备到货情况: 无<br>11、材料/设备检查情况: 无。<br>12、施工总体进度情况: 一区双螺栓已加固完成, 二区检查紧固完成。 | |

## 2、电缆头安装

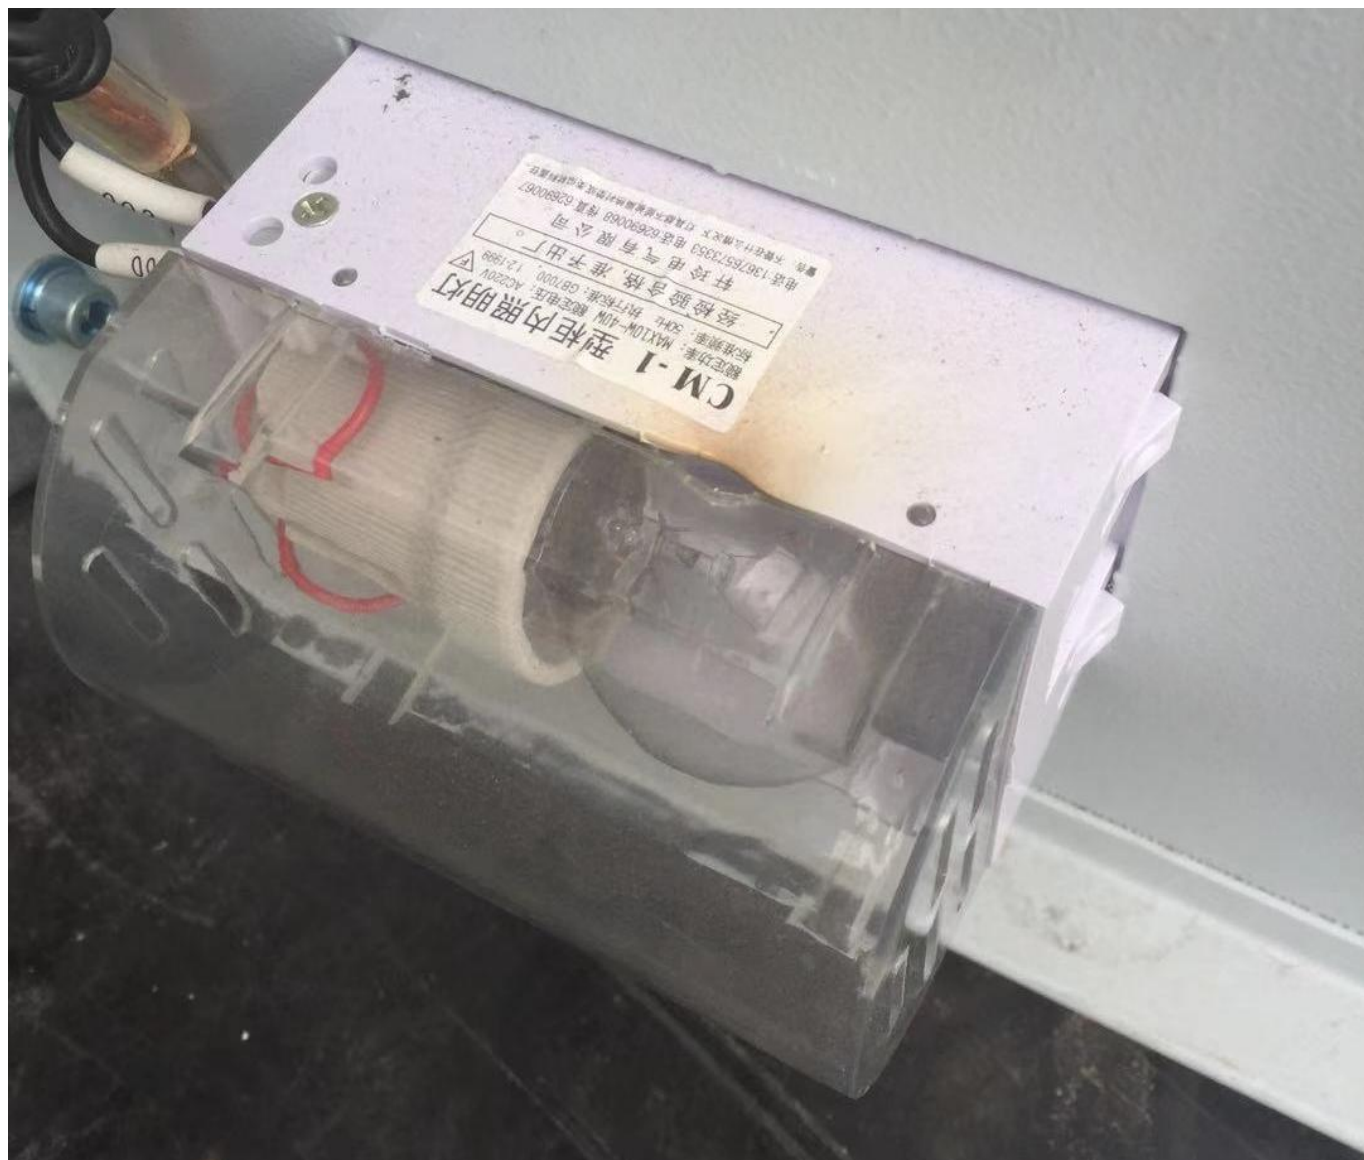
### 3、开关柜后门灯罩情况

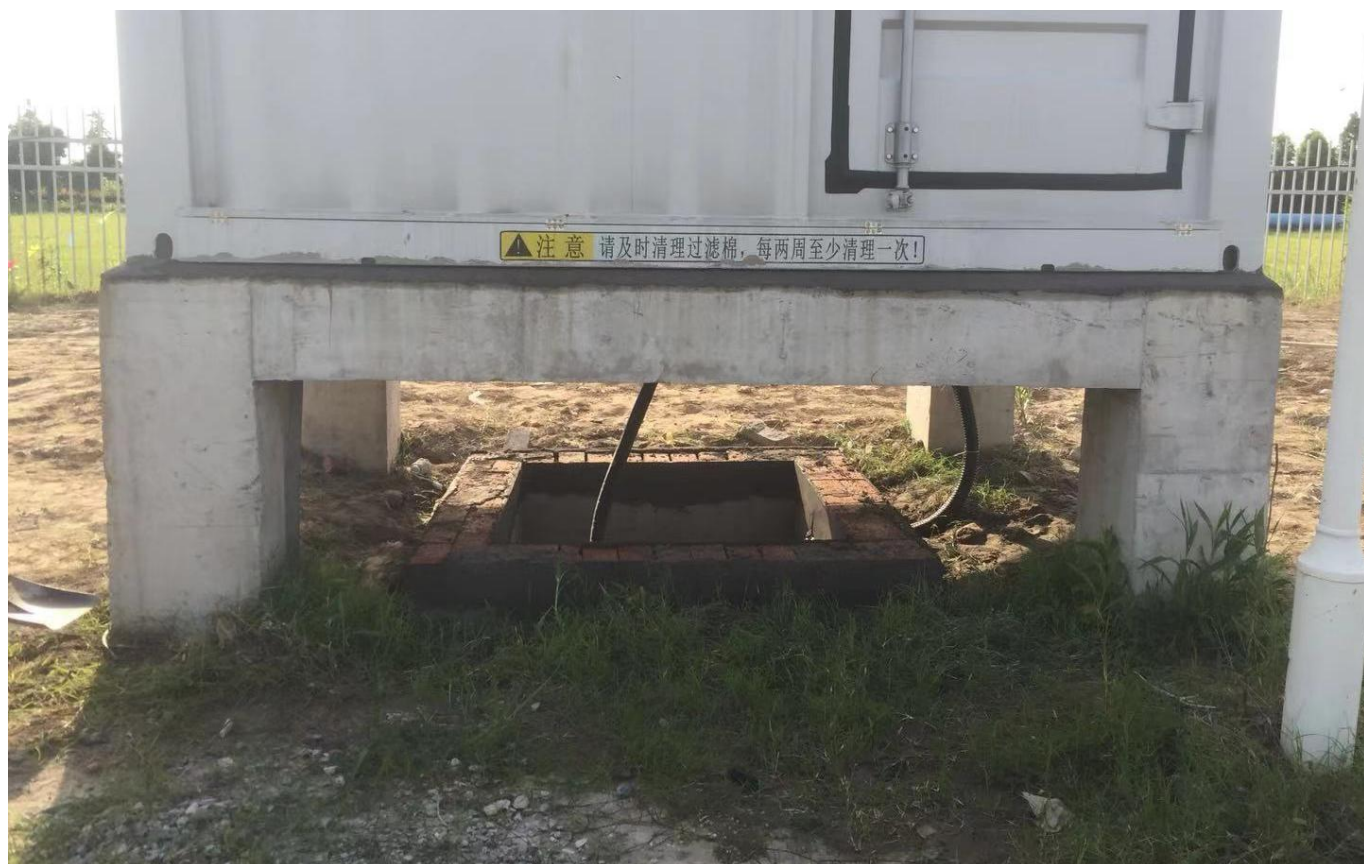
### 4、SVG 电缆井
