# 监 理 日 记 ( )

日期: 2021 年 06 月 09 日 天气: 晴 星期: 三 气温: 24~28℃

工程名称: 上海大众宁波工厂三期 17.29MW 分布式光伏电站项目

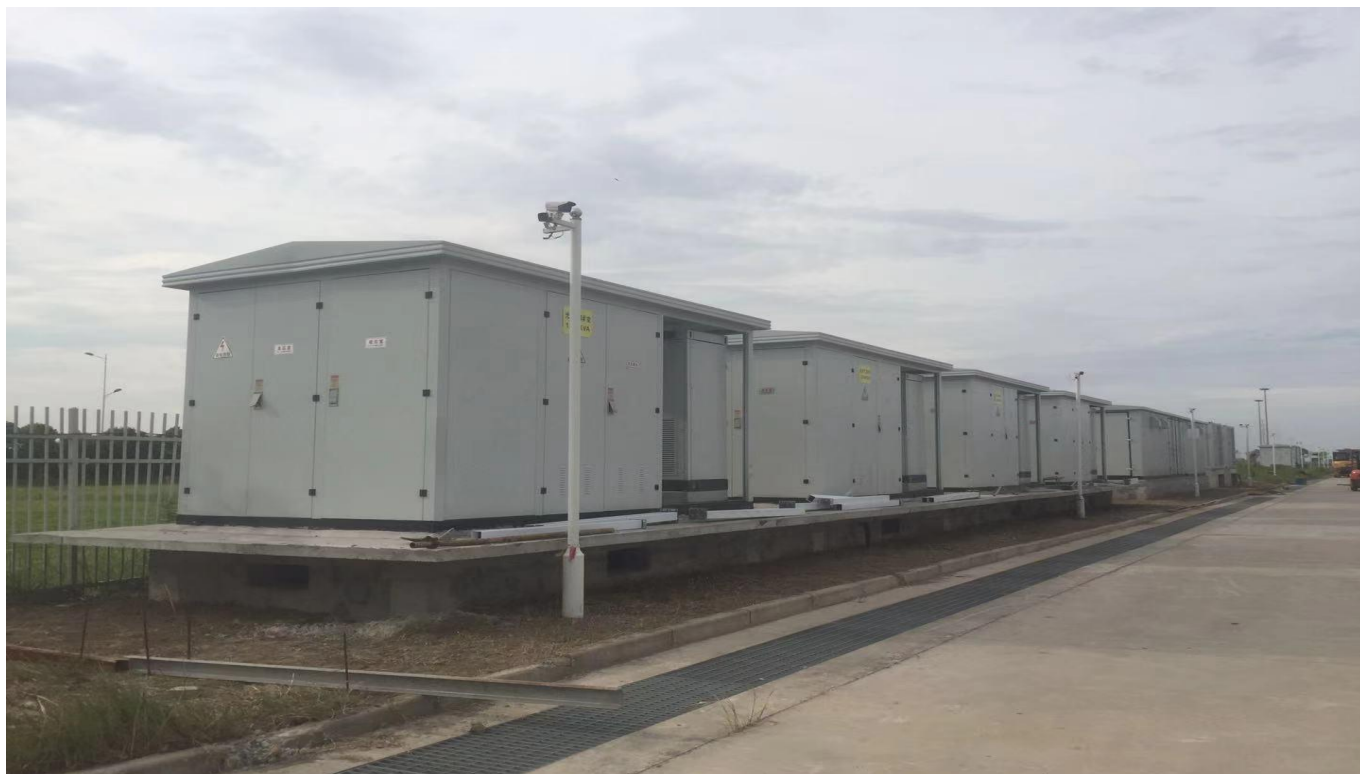
## 1、场地平整情况

| | 5、电气施工情况: 西区设备围栏基础场地回填平整基本到位; 电缆防火封堵做法基本符合要求。 | |

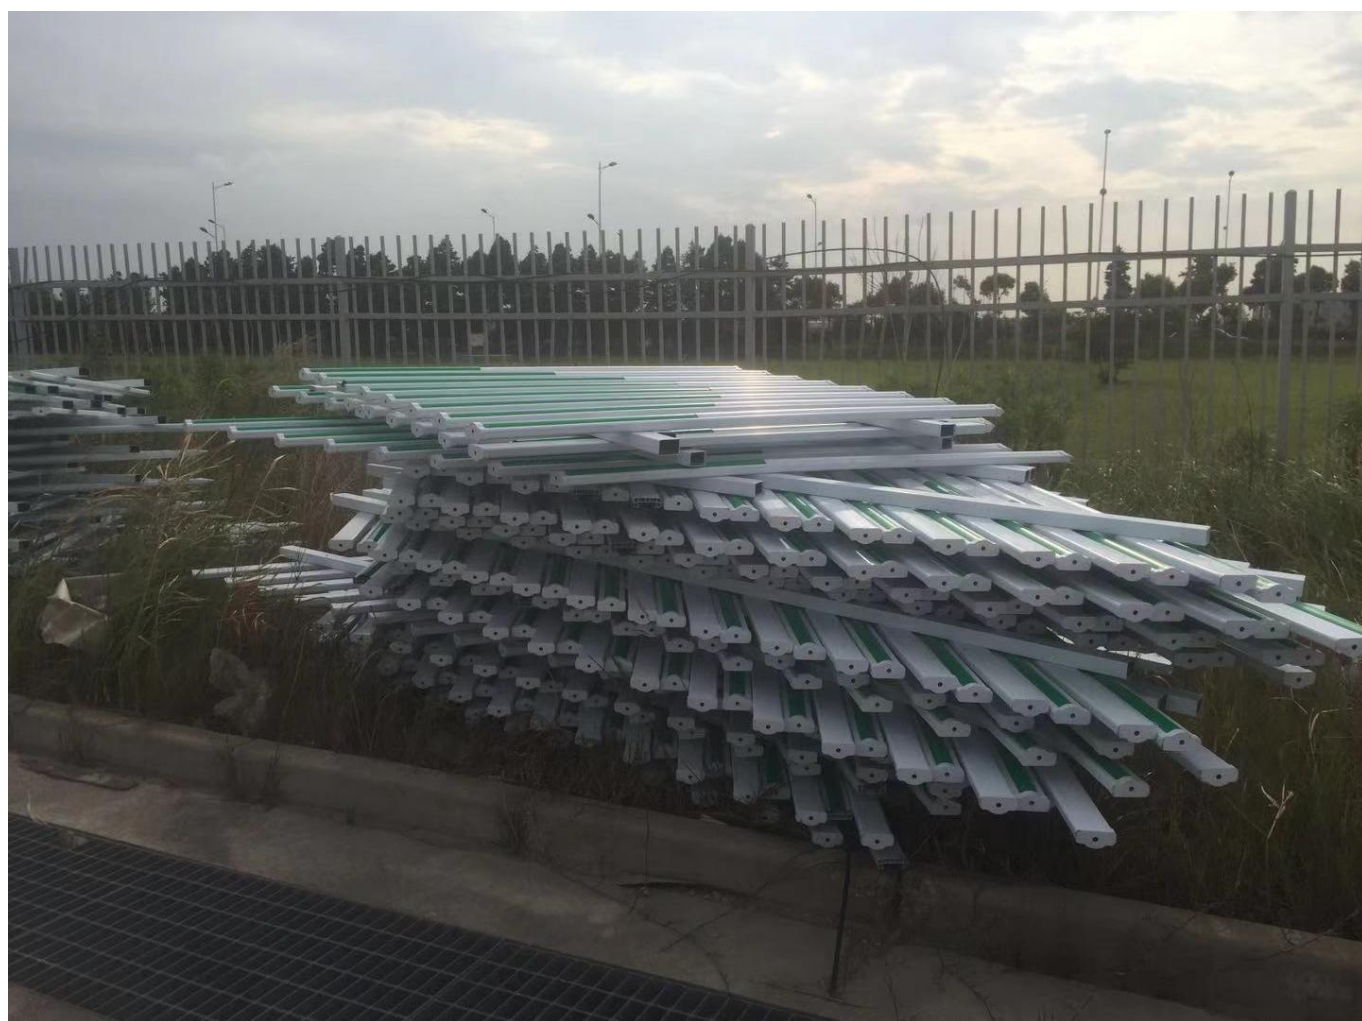
### 4、围栏到货

| | 10、材料/设备到货情况: 围栏到货 | |
