# 监 理 日 记 ( )

日期: 2021 年 06 月 10 日 天气: 雷阵雨 星期: 四 气温: 24~28℃

工程名称: 上海大众宁波工厂三期 17.29MW 分布式光伏电站项目

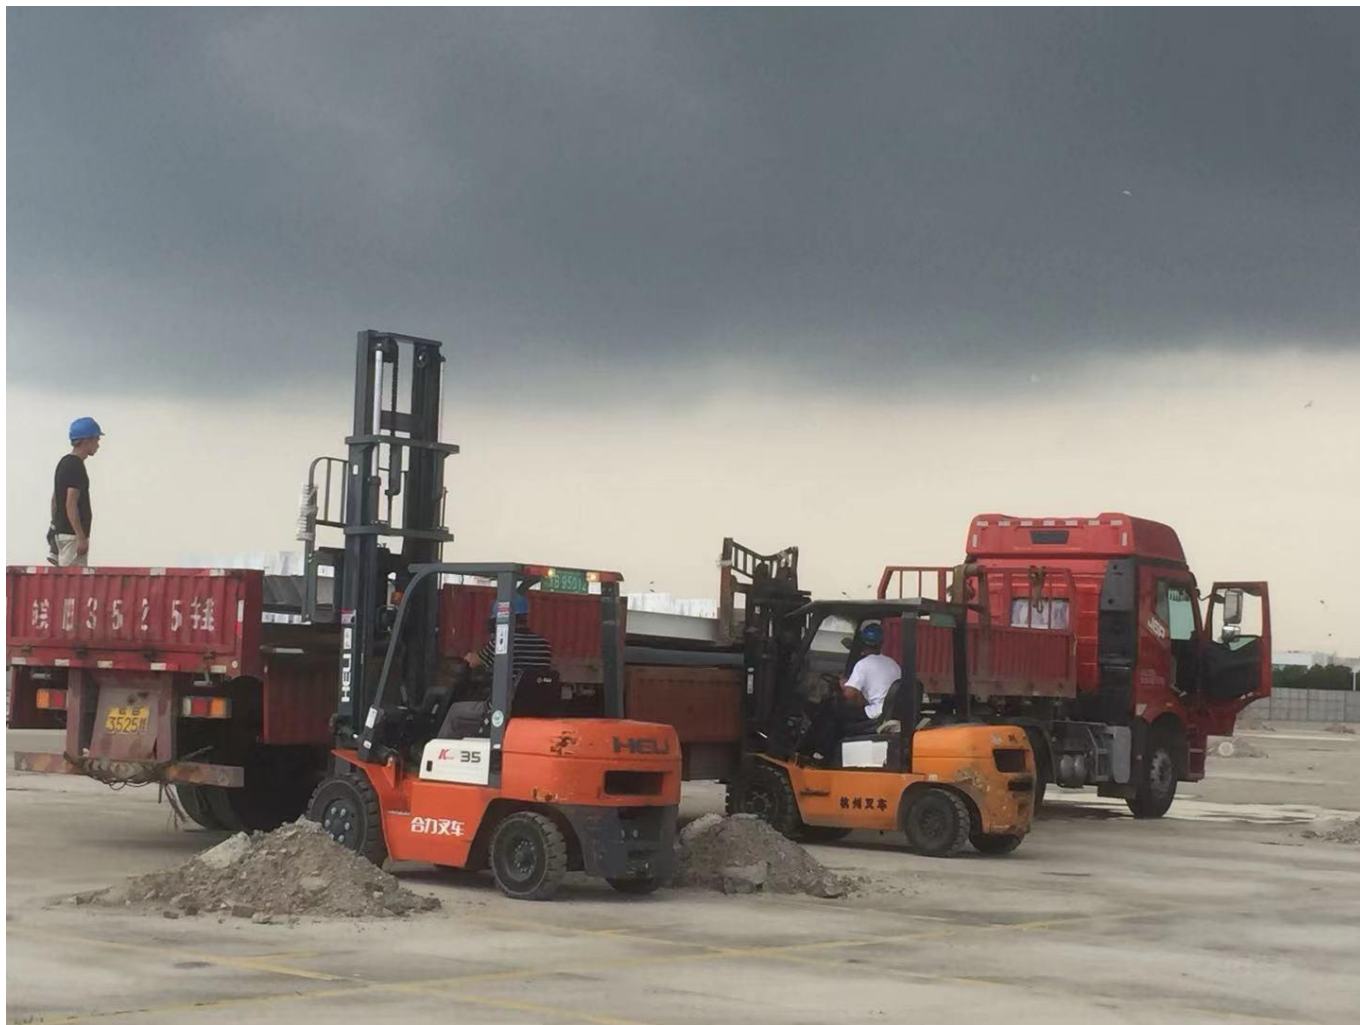
## 1、钢结构到货一车

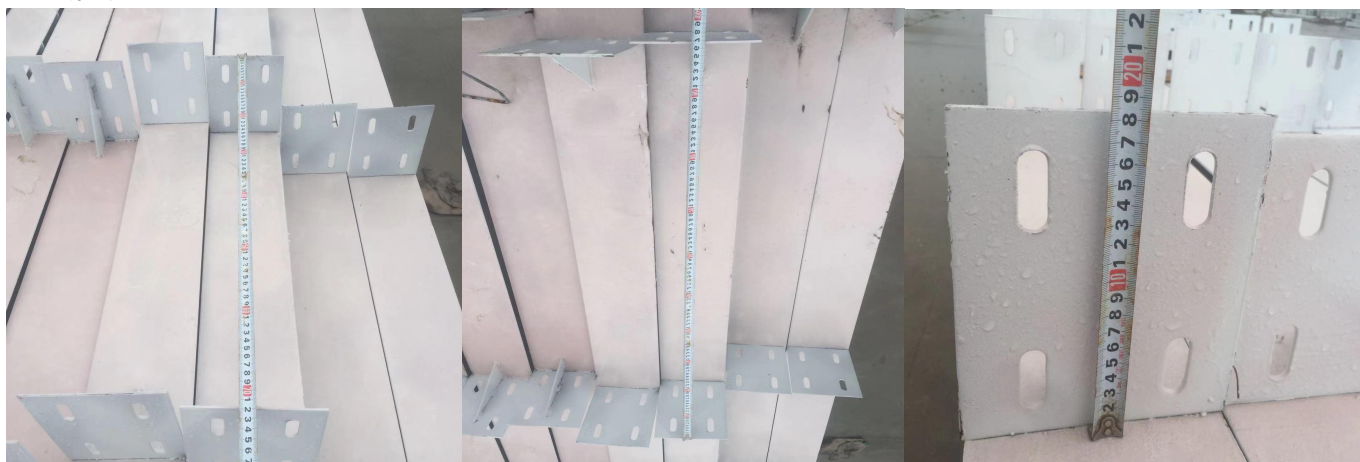
## 2、到货检查

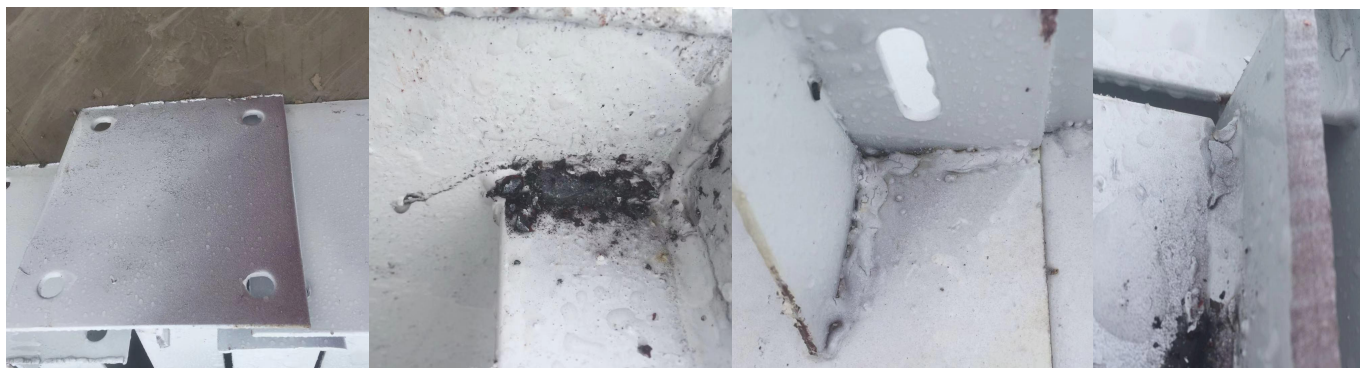
| 监<br>理<br>工<br>作<br>情<br>况 | 1、监督落实早晚班会、防疫工作。<br>2、安全施工情况: 安全正常, 无危险作业, 无登高作业, 叉车使用前已点检。<br>3、文明施工情况: 场地清洁;<br>4、钢构施工情况: 钢构卸货;<br>5、电气施工情况: 无施工。<br>6、组件安装情况: 无施工。<br>7、电缆施工情况: 无施工。<br>8、安全(危险)因素: 无<br>9、施工危险点: 无<br>10、材料/设备到货情况: 钢结构(梁、柱)到货一车<br>11、材料/设备检查情况: 几何尺寸基符合要求, 偏差基本可控, 腹板和翼缘板表面清洁。焊接工艺较差, 存在焊接尺寸不一、熔焊高低不平、焊瘤、气孔、凹陷、咬边、过焊、未焊满等情况, 原表面未清理便涂刷油漆; 螺栓孔处、板面切割处未打磨, 成品表面污秽, 局部掉漆。未提供产品出厂检测报告等相关资料。焊接工艺存在质量缺陷。对检查出来的问题进行了多方通报。对于钢结构质量问题, 务必予以重视。<br>12、施工总体进度情况: 一区双螺栓已加固完成, 二区检查紧固完成。<br>13、其它情况: 对大众 6 月 2 日二区场地验收提出的要求事项应及时完成并提交大众复查。 | |

## 3、钢构进场质量问题
