监 理 日 记 ()

日期: 2021年07月03日 天气: 阴 星期: 六 气温: 26~31℃

工程名称: 上海大众宁波工厂三期 17.29MW 分布式光伏电站项目

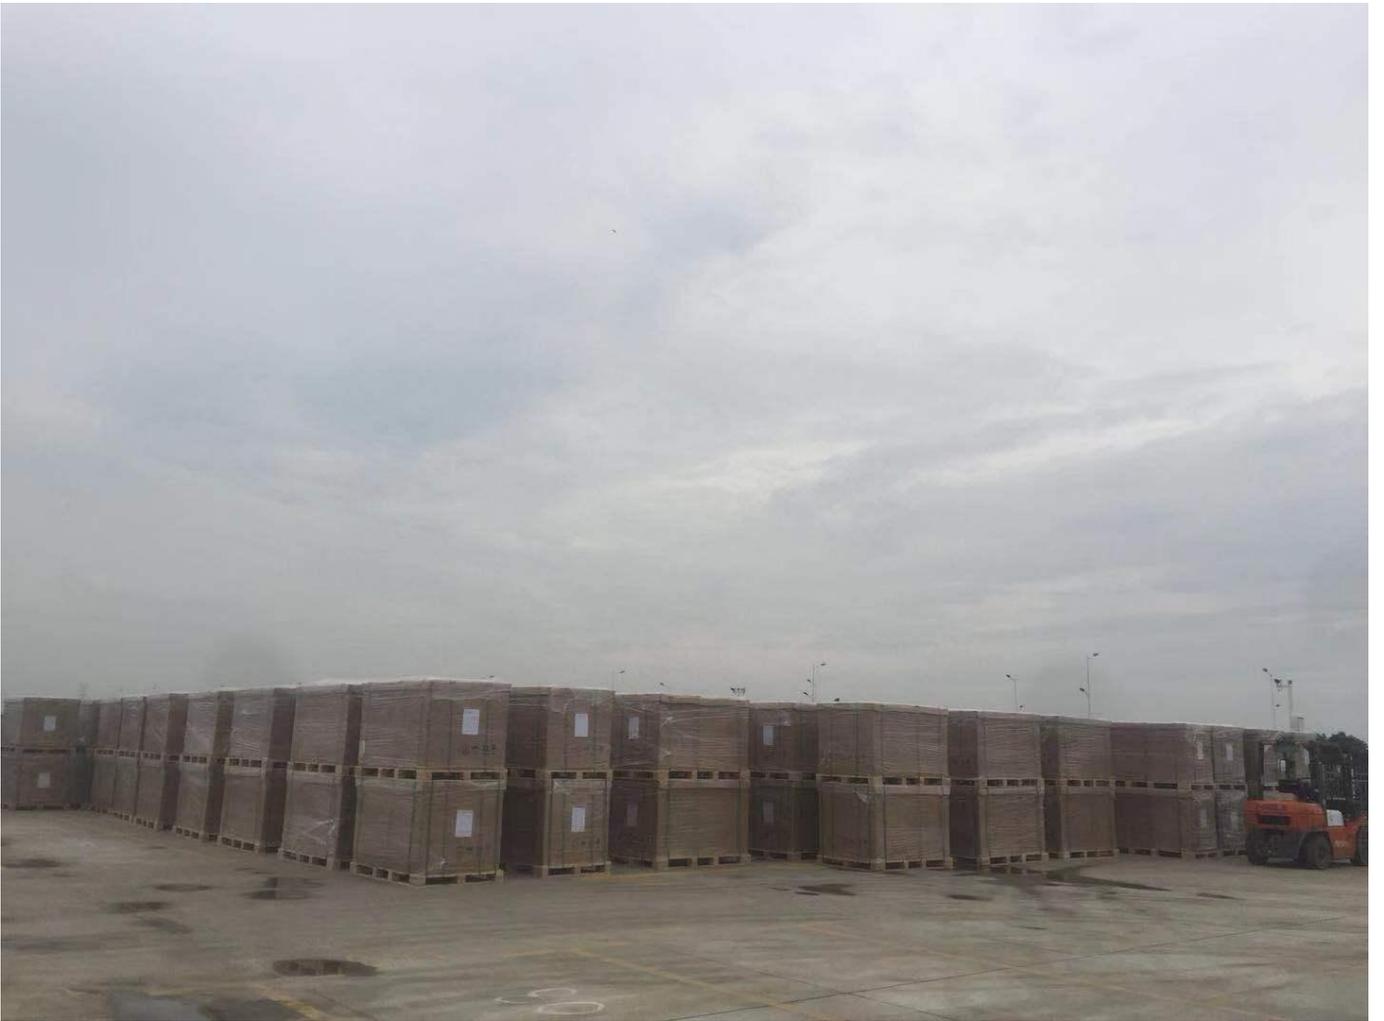
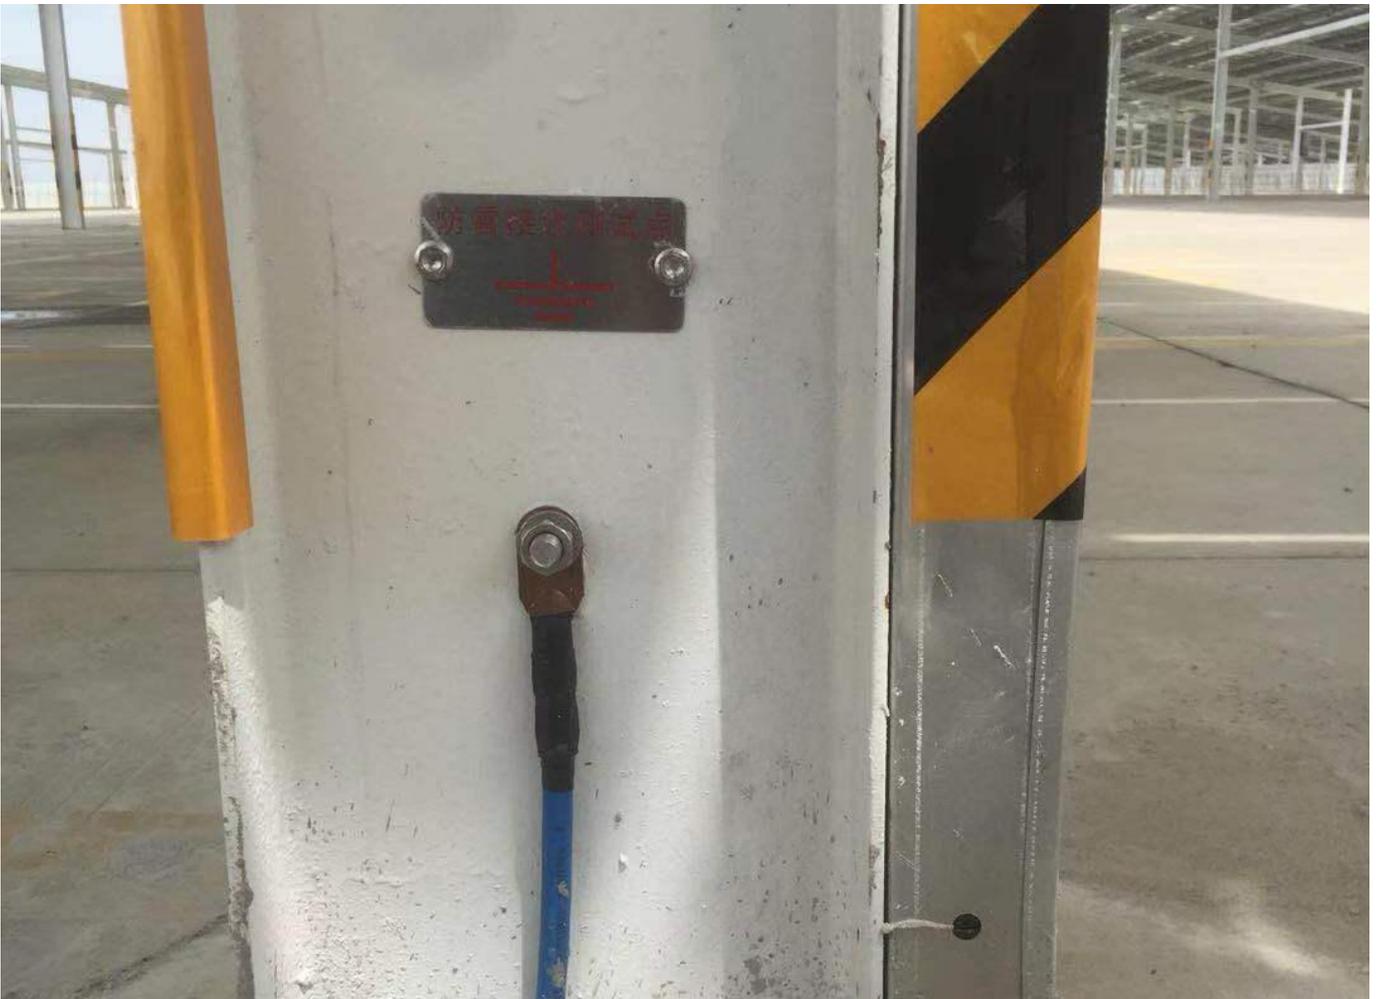
现场照片

监 理 工 作 情 况	<p>1、安全文明施工情况: 无登高作业, 安全文明施工正常</p> <p>2、钢构施工情况: 地面钢结构零星补漆。</p> <p>3、电气施工情况: 箱变底部清理, 防雷接地标牌安装。</p> <p>4、组件安装情况: 无。</p> <p>5、电缆施工情况: 箱变底部电缆整理。</p> <p>6、安全(危险)因素: 触电</p> <p>7、可能危险点: 箱变底部排水</p> <p>8、存在问题: 围栏门锁插销位置不便插销, 应重新安装或更换; 高压设备外壳有小点处生锈, 应对其除锈刷漆防锈处理; 箱变内电缆走向牌应全部挂 交/直流屏空气开关贴正式标牌 未启动或停用机械应按要求停放指定位置</p> <p>9、材料/设备到货情况: 组件到货 2 车 56 箱, 共 2128 块, 合计到货 7 车共 7448 块(三区总 16905 块)。</p> <p>10、材料/设备检查情况: 组件完好, 包装无破损, 资料齐全。</p> <p>11、其它情况: 监理资料整理。</p>	
施 工 情 况	承 包 单 位	施 工 内 容 及 进 度
	浙 江 慈 农 电 力 有 限 公 司	<p>三区: 立柱完成 437 根(共 732), 钢架梁完成 183 组(共 366 根), 系杆安装 16 根</p> <p>今日施工: 地面零星补漆、防雷接地标牌安装, 箱变底部整理。</p>
其 它 事 项	<p>人员情况: 管理人员 1 人, 安全员 1 人, 钢结构 4 人, 电气 2 人</p> <p>明日工作: 钢结构零星补漆、零星整改施工</p> <p>其它方面: 试送电时间改为下周</p>	
本场监理人员
