监 理 日 记 ()

工程名称: 上海大众宁波工厂三期 17.29MW 分布式光伏电站项目

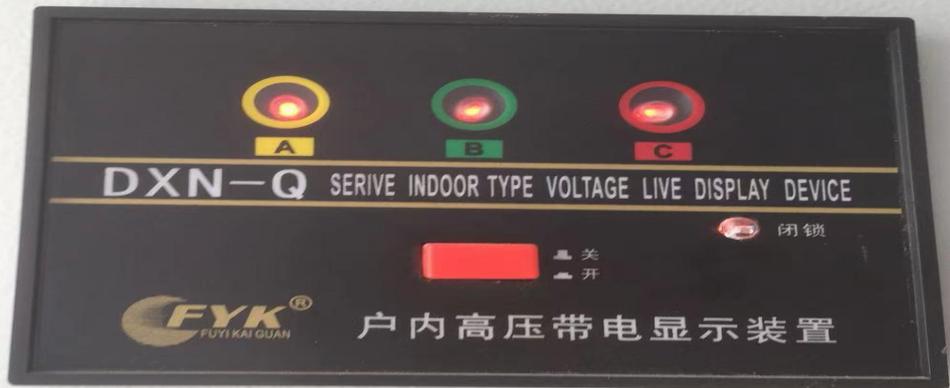
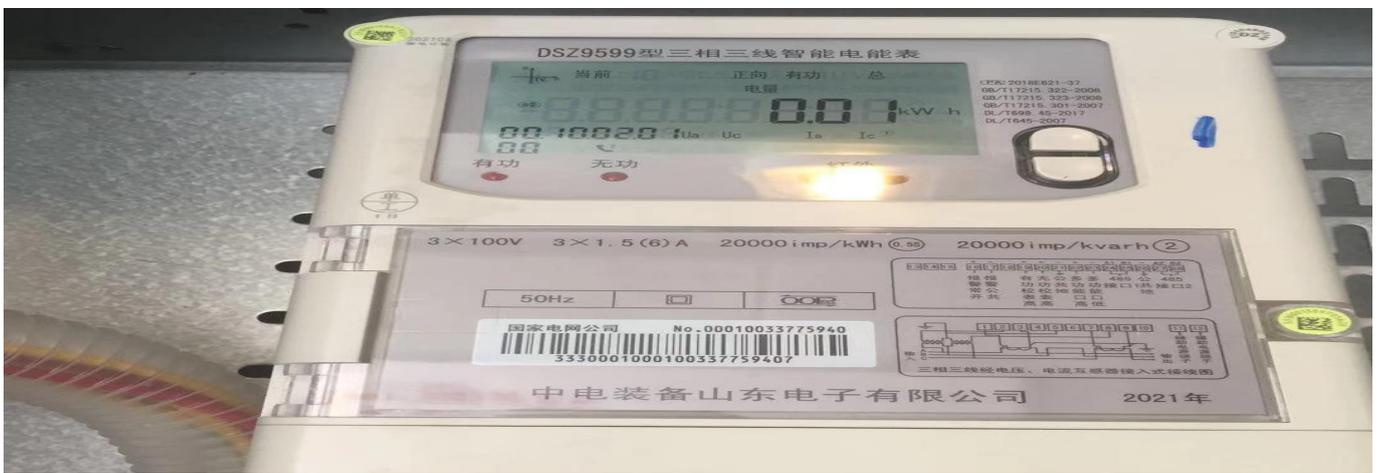
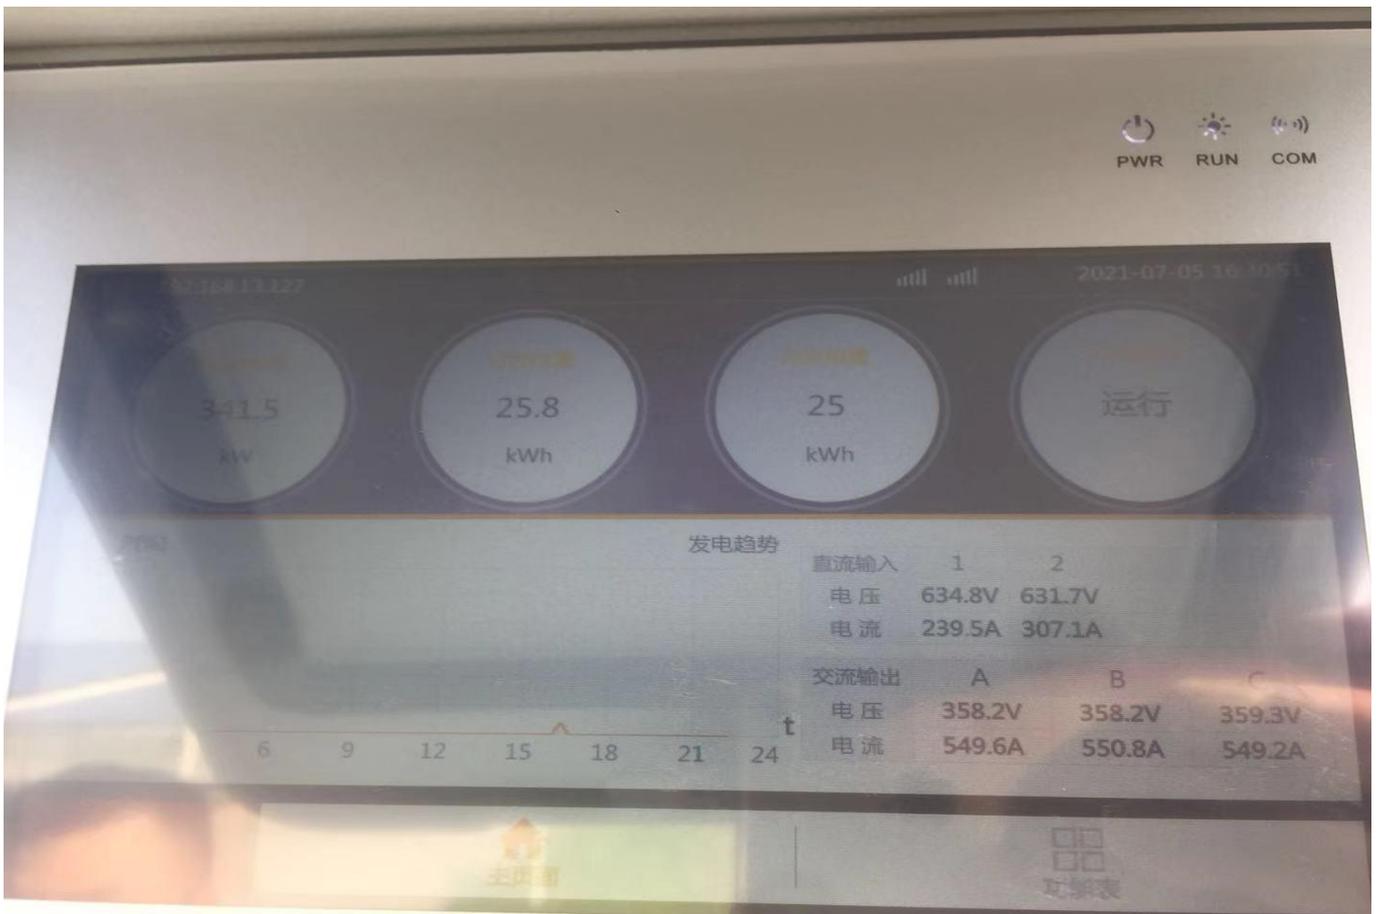
现场照片

监 理 工 作 情 况	<p>1、安全文明施工情况: 无登高作业, 点检正常, 安全文明施工正常</p> <p>2、钢构施工情况: 钢结构地脚双螺栓加装, 场地清理。</p> <p>3、电气施工情况: 并网送电完成, 电压正常, 计量表计正常, 发电正常。</p> <p>4、组件安装情况: 无。</p> <p>5、电缆施工情况: 无。</p> <p>6、安全(危险)因素: 触电。</p> <p>7、可能危险点: 送电</p> <p>8、存在问题: 四排西一处钢立柱受力变形, 三排一处立柱垂直度偏差明显较大。</p> <p>9、材料/设备到货情况: 组件到货 0 车 0 箱, 共 0 块, 合计到货 9 车共 9576 块(三区总 16905 块)。</p> <p>10、材料/设备检查情况: 无。</p> <p>11、其它情况: 监理资料整理。</p> <p>12、大众技术部领导陈总到场安全巡查。</p>	
施 工 情 况	承 包 单 位	施 工 内 容 及 进 度
	浙 江 慈 农 电 力 有 限 公 司	<p>三区: 立柱完成 437 根(共 732), 钢架梁完成 183 组(共 366 根), 系杆安装 16 根</p> <p>今日施工: 钢结构地脚双螺栓安装、并网送电。</p>
其 它 事 项	<p>人员情况: 管理人员 1 人, 安全员 1 人, 钢结构 4 人, 电气 2 人</p> <p>明日工作: 钢结构施工</p> <p>其它方面: 预计明日钢结构到货、檩条到货</p>	
本 场 监 理 人 员
