监 理 日 记 ()

日期: 2021年08月05日 天气: 晴 星期: 四 气温: 26~32℃

工程名称: 上海大众宁波工厂三期 17.29MW 分布式光伏电站项目

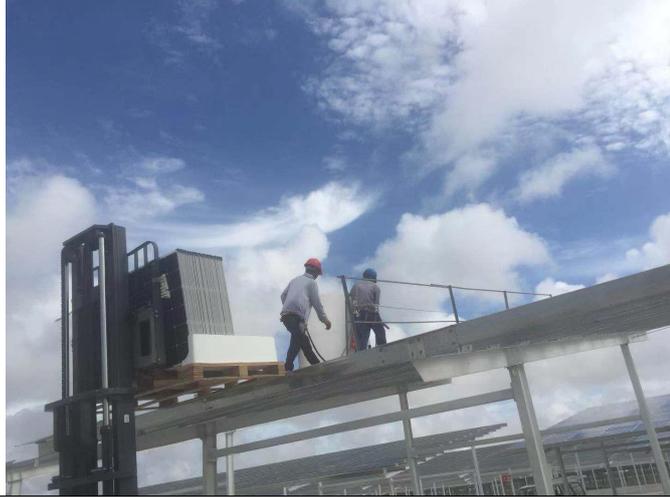
2*25 车棚组件安装

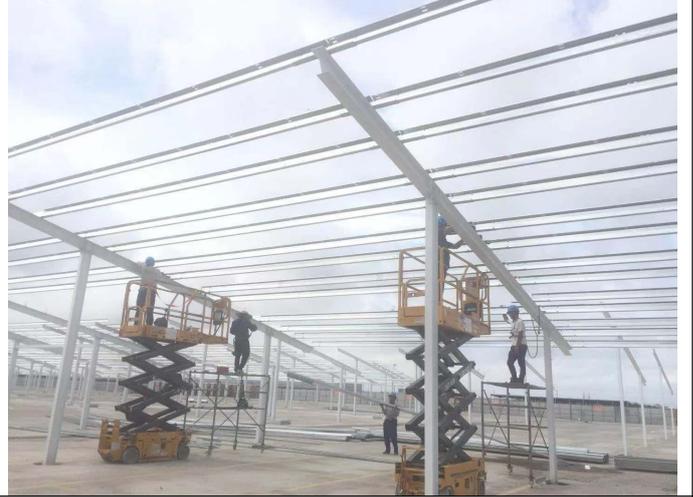
2*23 车位棚標条安装

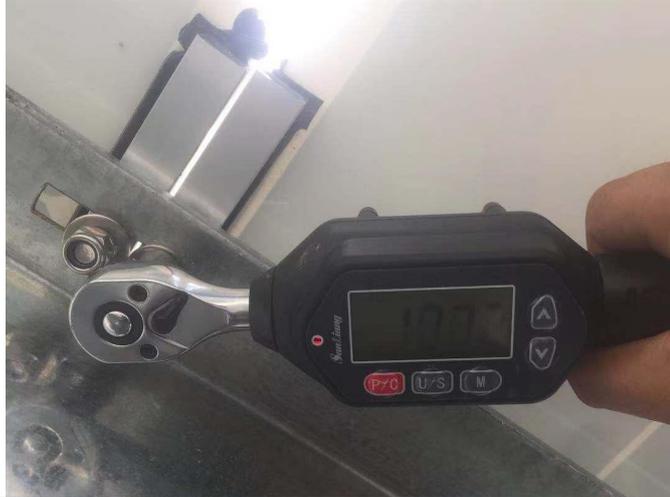
组件螺栓紧固力检查

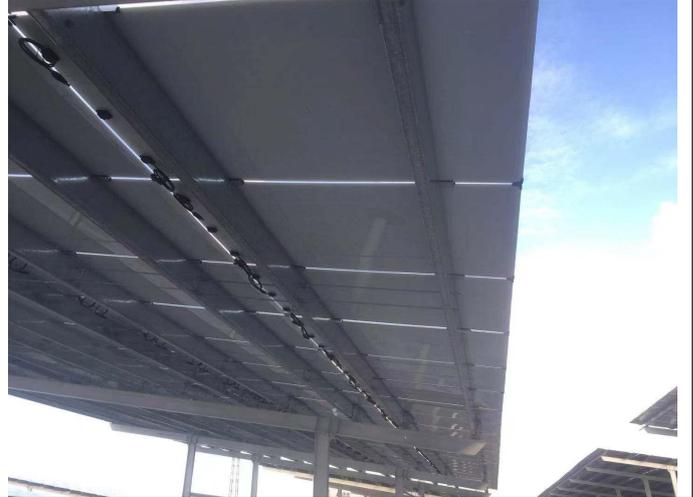
组件整体情况
