# 监 理 日 记 ( )

日期: 2021 年 08 月 11 日 天气: 小雨 星期: 三 气温: 26~30℃

工程名称: 上海大众宁波工厂三期 17.29MW 分布式光伏电站项目

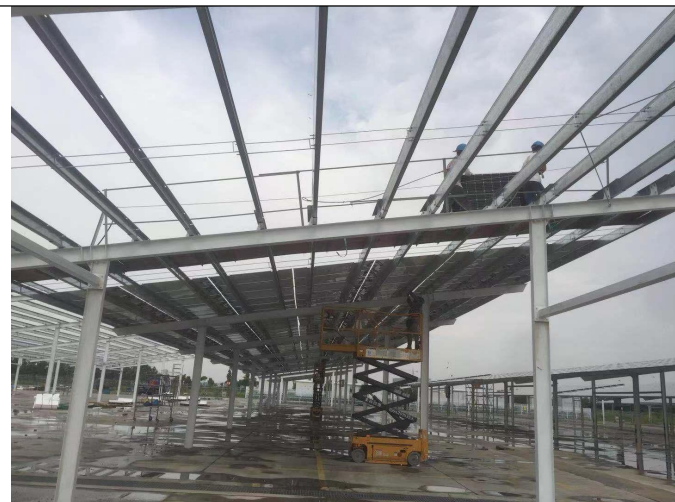
组件安装

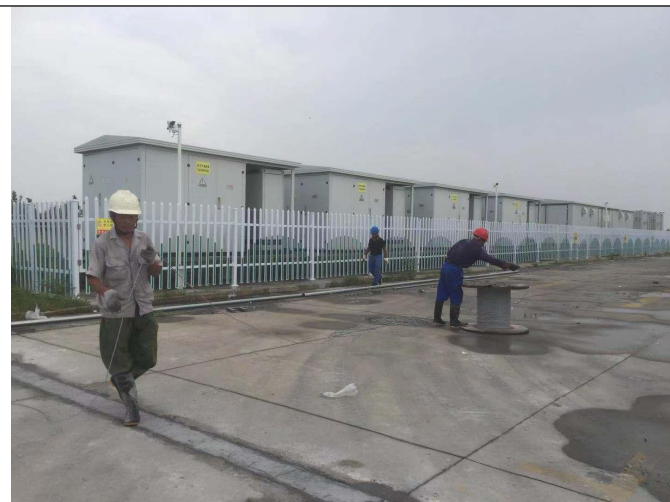
通信电缆敷设

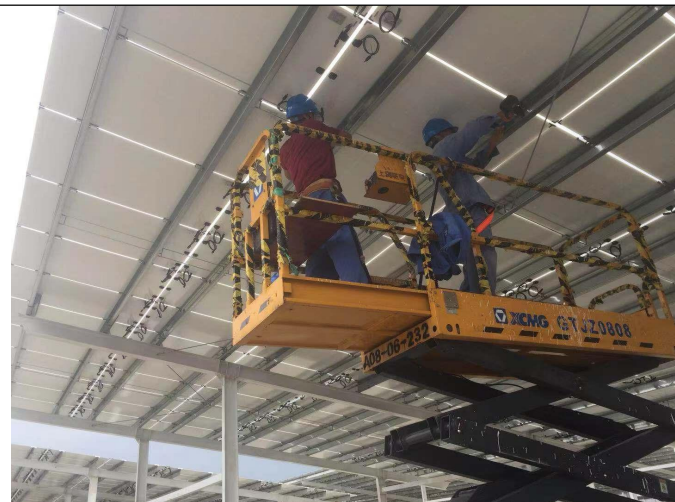
组件校正及螺丝紧固

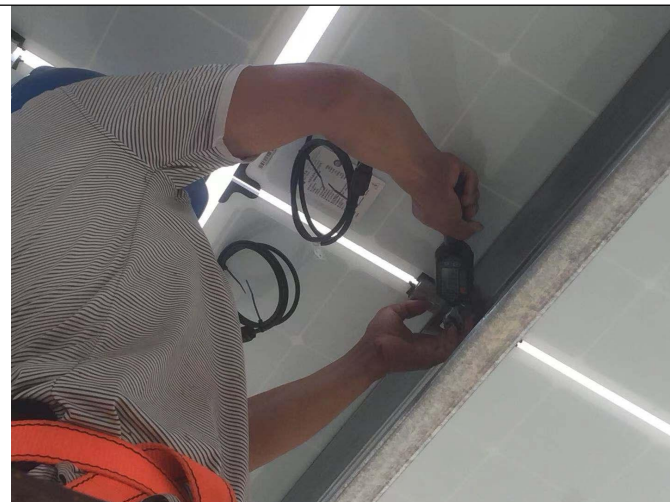
组件螺栓紧固抽查
