# 监 理 日 记 ( )

工程名称: 上海大众宁波工厂三期 17.29MW 分布式光伏电站项目

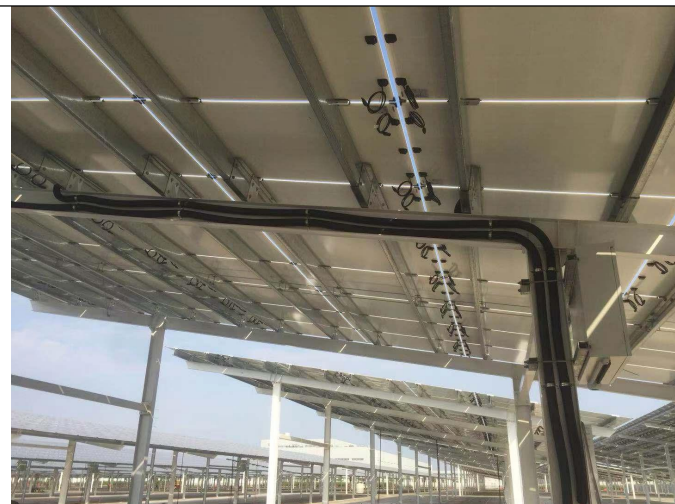
组件引电缆引下穿管

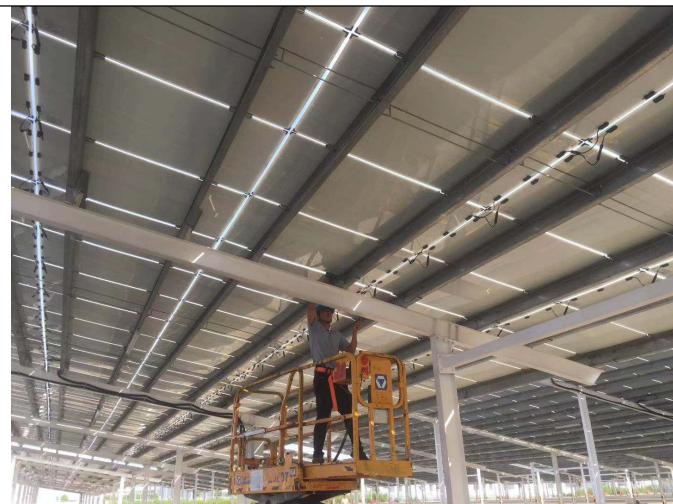
| 监<br>理<br>工<br>作<br>情<br>况 | <p>1、督促落实班会及防疫工作</p> <p>2、高温安全施工情况: 无高温作业。</p> <p>3、安全文明施工情况: 机械点检、劳保用品使用、人员监护、文明施工基本正常。</p> <p>4、电气施工情况: 无。</p> <p>5、组件安装情况: 组件余 3 个车棚未装, 组件无货。</p> <p>6、电缆施工情况: 组件电缆穿管及固定。</p> <p>7、其它施工情况: 下午组件安装班组检查一区拉筋及钢结构连接螺栓紧固, 检查出钢结构檩托板螺栓有少量未紧固到位或漏紧, 现场检查出的问题已紧固落实到位。</p> <p>8、安全(危险)因素: 高处坠落、机械伤害、物体打击。</p> <p>9、施工危险点: 拉筋检查, 电缆穿管。</p> <p>10、存在问题: 上次下发的联系单所列问题落实进展较慢, 钢结构施工班组未进场整改; 电气施工人员较少, 汇流箱电缆未到货, 汇流箱接地施工停滞, 照明施工停滞。</p> <p>11、材料/设备到货情况: 无。</p> <p>12、材料/设备检查情况: 无。</p> <p>13、资料整理</p> | | |

螺栓检查
