# 监 理 日 记 ( )

日期: 2021 年 09 月 01 日 天气: 晴 星期: 三 气温: 25~35℃

工程名称: 上海大众宁波工厂三期 17.29MW 分布式光伏电站项目

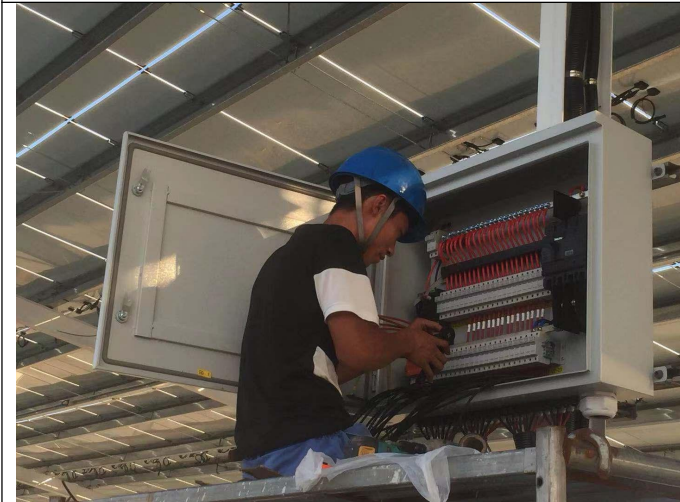
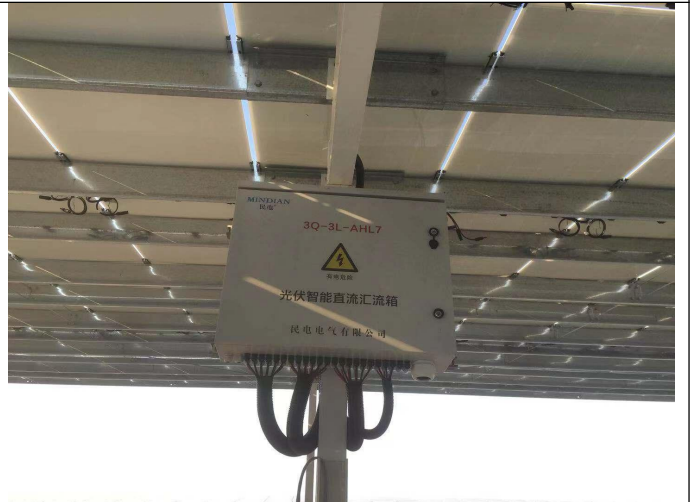
汇流箱接线

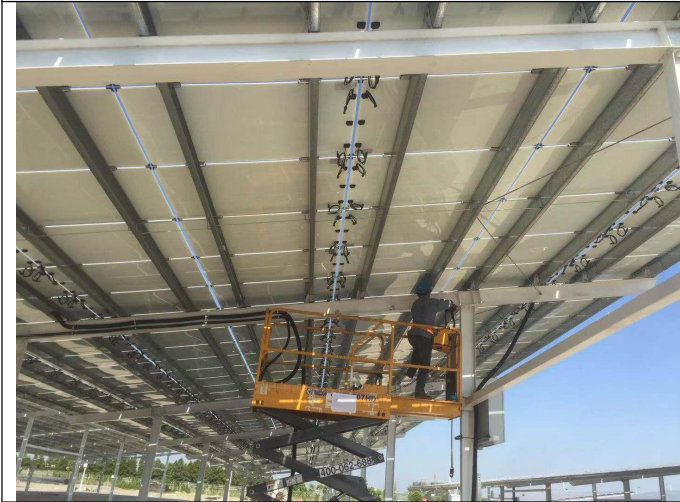
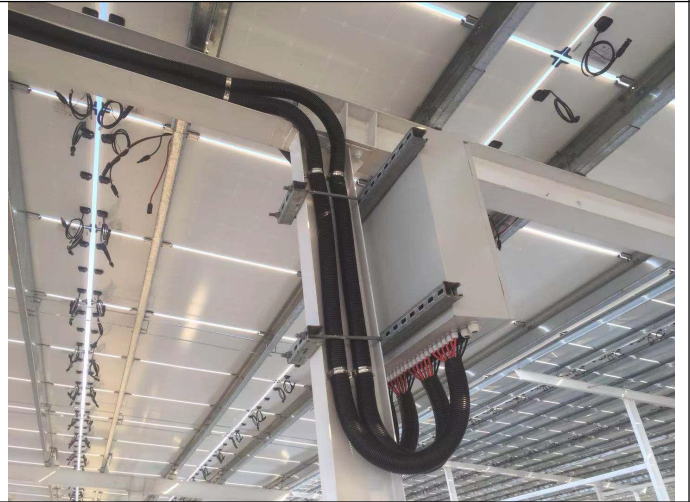
组件电缆固定

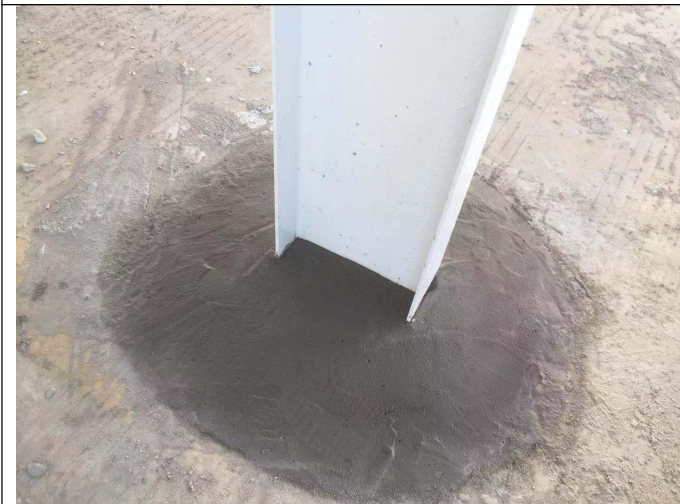
基础整改

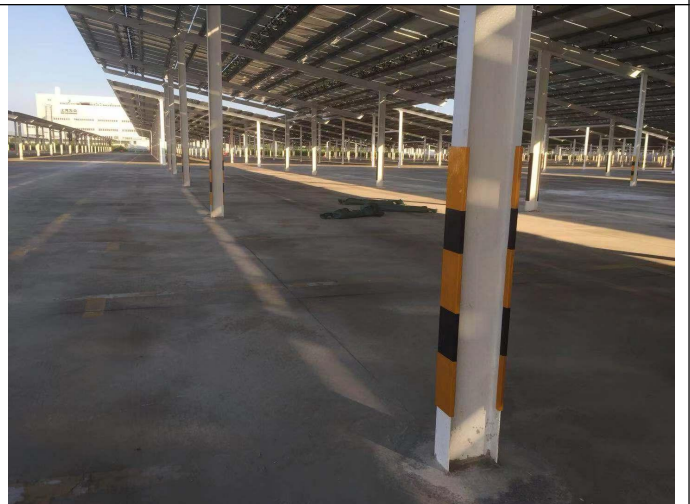
防撞条粘贴
