# 监 理 日 记 ( )

日期: 2021 年 09 月 02 日 天气: 晴转阵雨 星 期: 四 气 温: 24~34℃

工程名称: 上海大众宁波工厂三期 17.29MW 分布式光伏电站项目

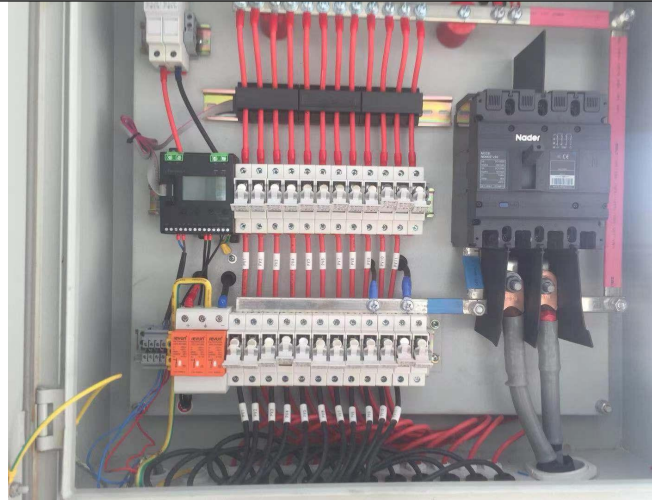
汇流箱 1\*4mm<sup>2</sup> 电缆压接

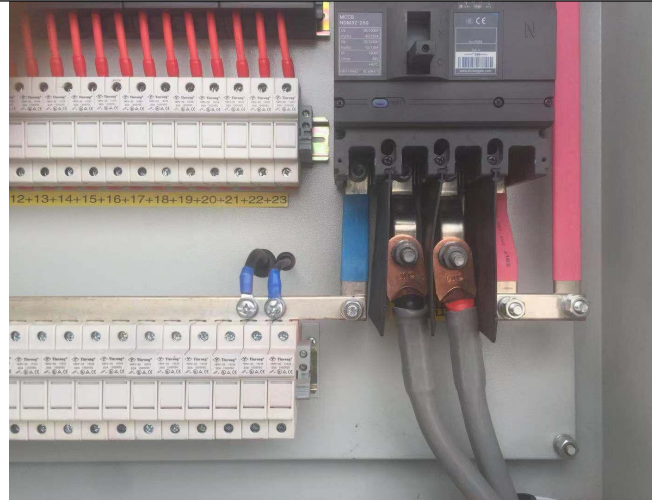
2\*120 电缆头制作

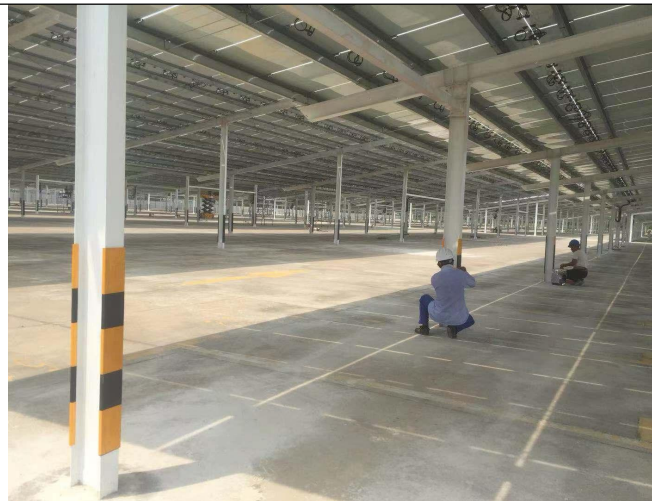
反光胶条粘贴

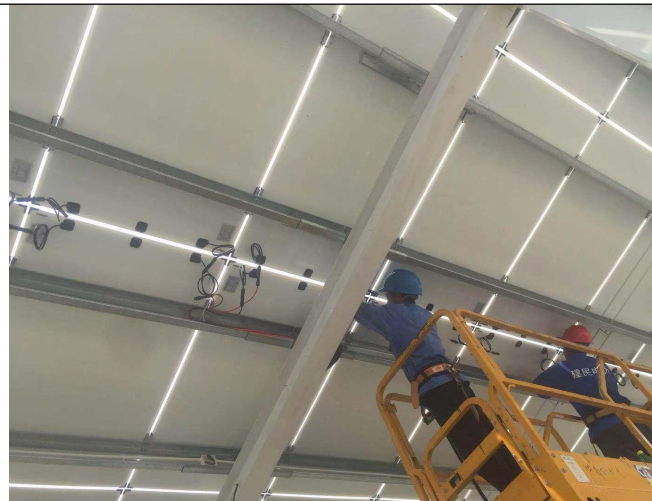
组件串接插接

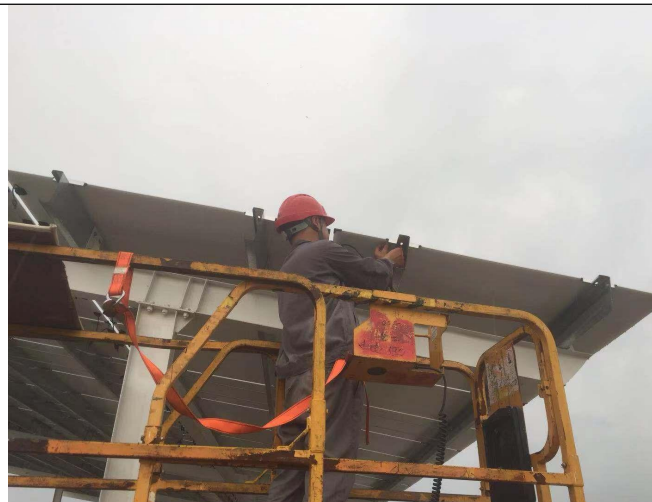
组件 1\*4mm<sup>2</sup> 电缆接头制作

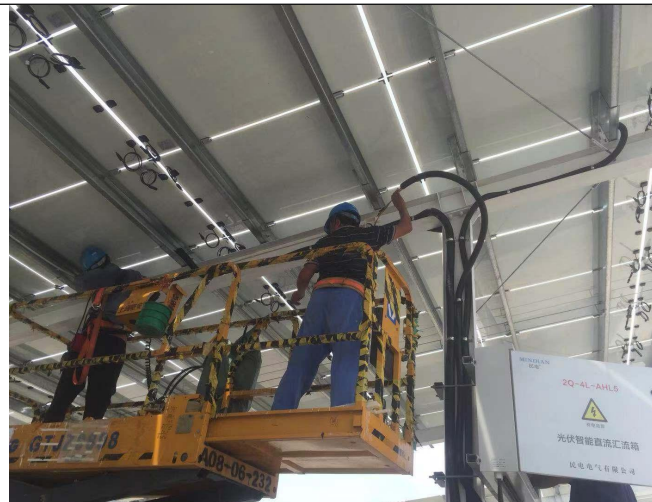
照明电缆敷设
