浙江天喜厨电股份有限公司二期 1.8MWp 光伏项目 EPC 工程

光伏项目施工内容每日信息报送表

| 日期 | 2021 年<br>01 月 19 日 | 监理<br>人员 | 刘德文 | 地点 | 天 喜 股 份<br>有 限 公 司 | 天气 | 多云<br>14/1℃ |

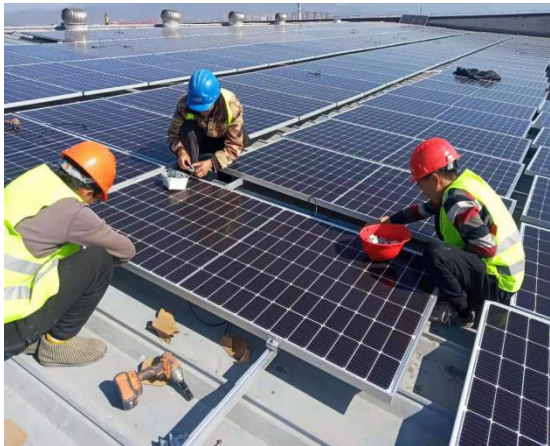
| 图 1: 组件安装 | | 图 2: 组件安装 | |

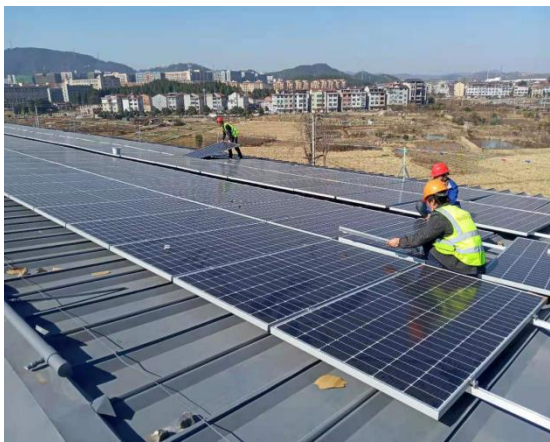
| 图 3: 组件安装 | | 图 4:M4 接头安装 | |
