浙江天喜厨电股份有限公司二期 1.8MWp 光伏项目 EPC 工程

光伏项目施工内容每日信息报送表

| 日期 | 2021 年<br>01 月 22 日 | 监理<br>人员 | 刘德文 | 地点 | 天 喜 股 份<br>有 限 公 司 | 天气 | 小雨<br>16/9℃ |

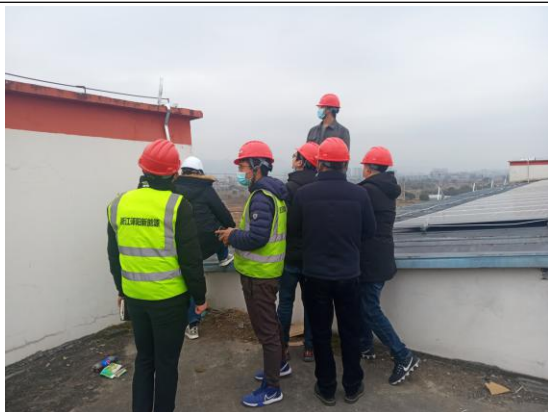
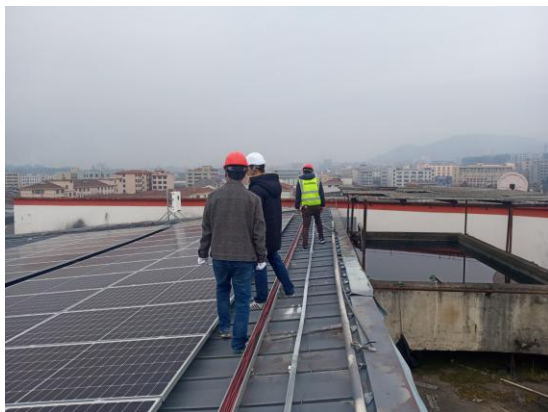
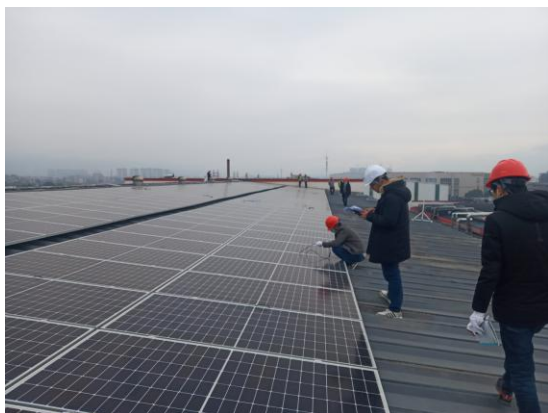
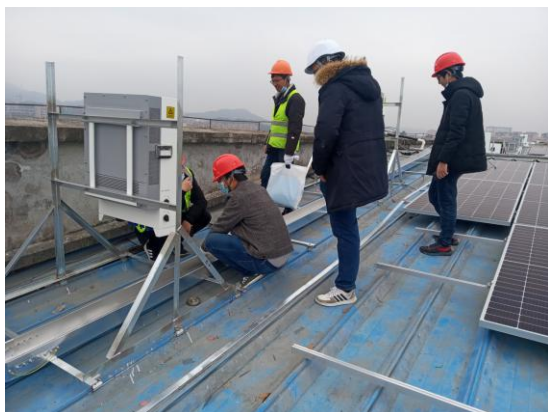
图 1：初检现场照片

| <p>三、施工质量问题：</p> <p>1. 配电房电缆桥架制作不符合要求，需整改；</p> <p>2. 接地焊接搭接面、防腐不符合要求，需整改；</p> <p>3. 8#屋面逆变器安装不符合要求，需整改。</p> | | | | | | | |
