浙江天喜厨电股份有限公司二期 1.8MWp 光伏项目 EPC 工程

光伏项目施工内容每日信息报送表

| 日期 | 2021 年 01 月 31 日 | 监理 人员 | 刘德文 | 地点 | 天喜股份 有限公司 | 天气 | 晴 19/9℃ |

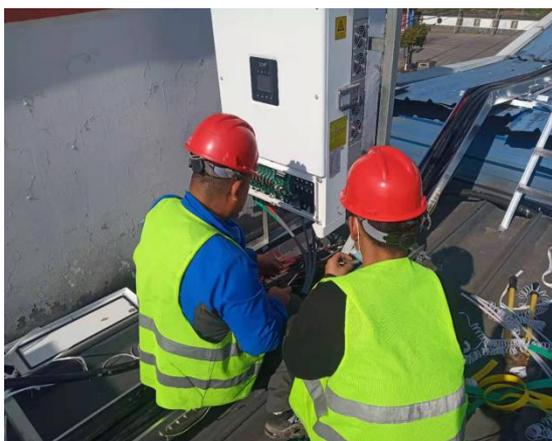
图 1：逆变器安装

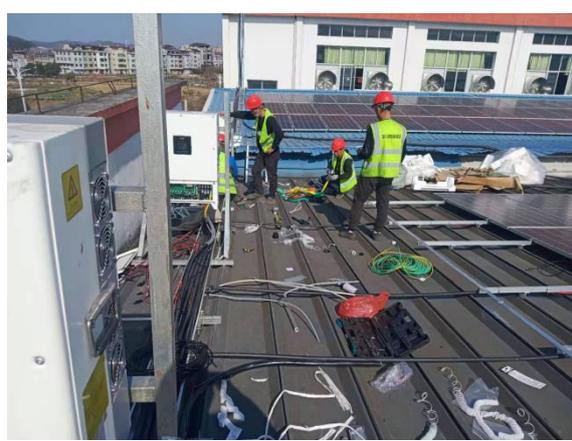
图 2：逆变器安装

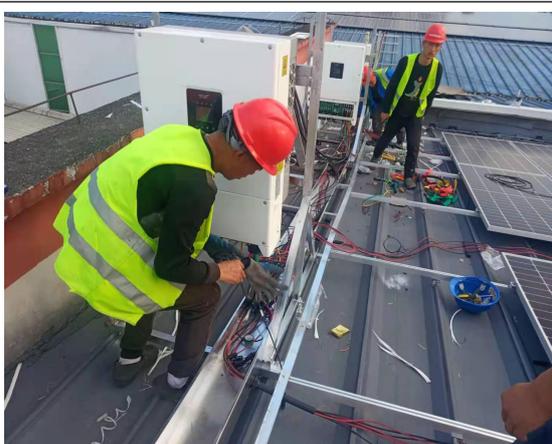
图 3：逆变器安装

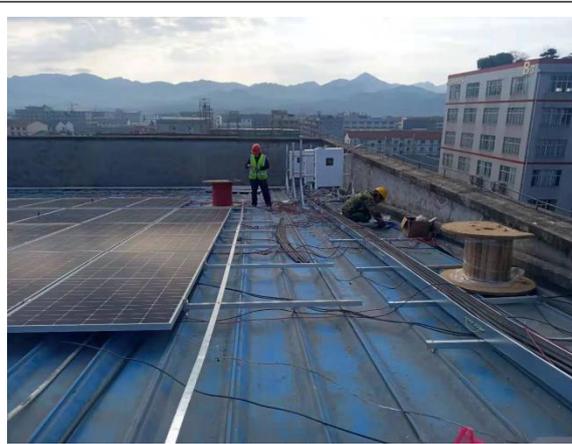
| <p>三、施工质量问题：</p> <p>1. 现场直流电缆绑扎、穿管不符合规范要求，要求施工人员进行整改。</p> | | | | | | | |

图 4：电缆穿管敷设
