浙江天喜厨电股份有限公司二期 1.8MWp 光伏项目 EPC 工程

光伏项目施工内容每日信息报送表

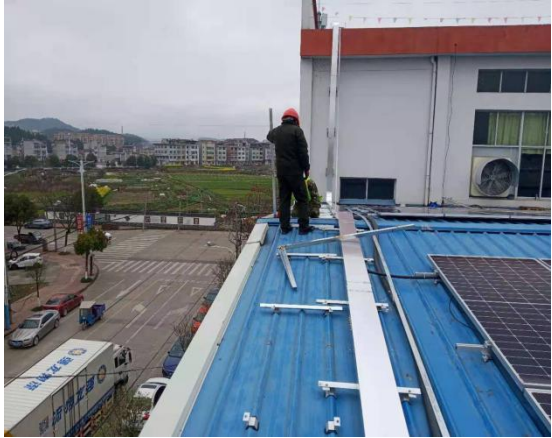
| 图 1：临边安全防护施工 | 图 2：逆变器封堵 |
