浙江天喜厨电股份有限公司二期 1.8MWp 光伏项目 EPC 工程

光伏项目施工内容每日信息报送表

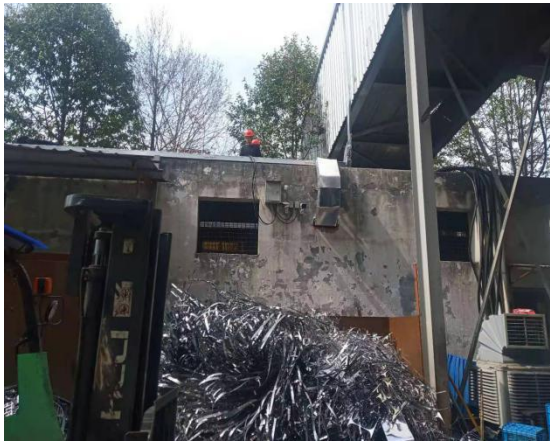
| 图 1：电缆桥架盖板 | 图 2：接地消缺 |

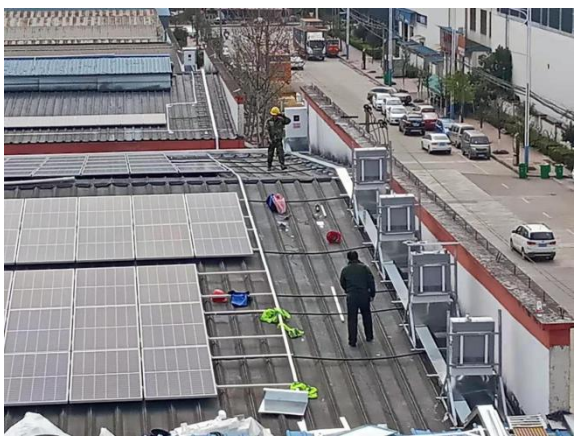
| <p>三、施工质量问题：</p> <p>1. 环网接地扁铁焊接不全，局部缺接地极；</p> <p>2. 现场电缆敷设不规范，局部电缆未绑扎。</p> | | | | | | | |
