浙江天喜厨电股份有限公司二期 1.8MWp 光伏项目 EPC 工程

光伏项目施工内容每日信息报送表

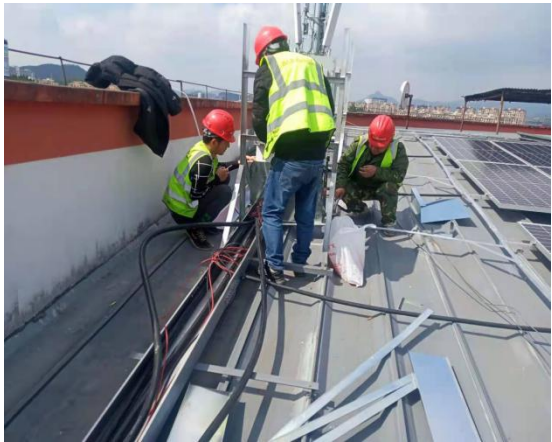
| 图 1: 逆变器下电缆封堵 | 图 2: 逆变器下电缆封堵 |

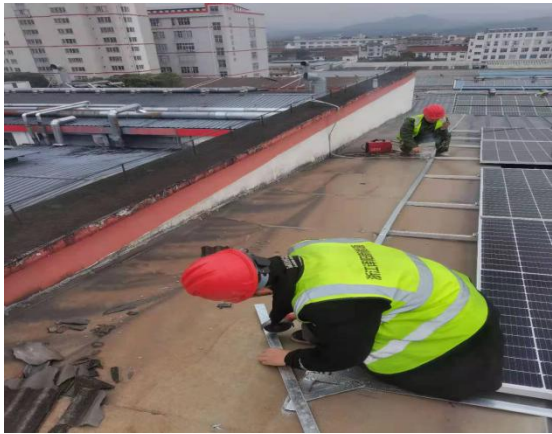
| 图 3: 接地扁铁焊接 | 图 4: 消缺施工 |
