## 浙江天喜厨电股份有限公司二期 1.8MWp 光伏项目 EPC 工程

光伏项目施工内容每日信息报送表

| 日期 | 2021 年<br>03 月 06 日 | 监理<br>人员 | 刘德文 | 地点 | 天 喜 股 份<br>有 限 公 司 | 天气 | 小雨<br>13/7℃ |

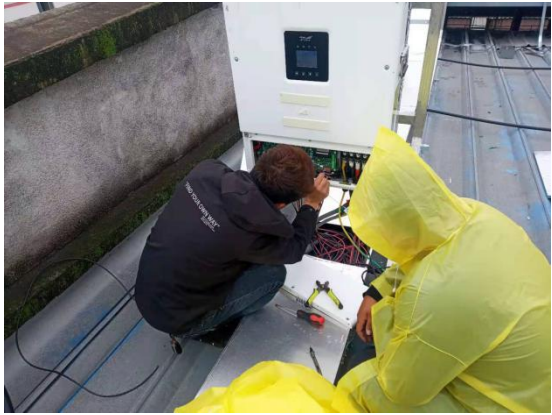
| 图 1：通信线路检查 | 图 2：通信线路故障检查 |

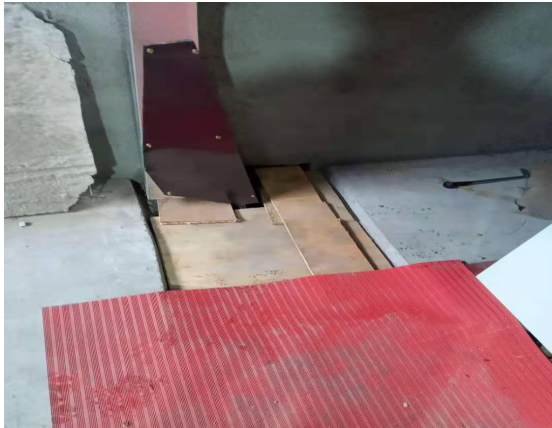
| 三、施工质量问题：<br>1. 环网接地扁铁焊接、防腐不周，局部未闭环、固定；<br>2. 现场电缆敷设不规范，局部电缆未绑扎、固定；<br>3. 局部组件有松动，需整改；<br>4. 配电房电缆沟盖板不符合要求，并网柜封堵不规则，需整改。 | | | | | | | |

| 图 3：电缆沟盖板不规范 | 图 4： |
