浙江天喜厨电股份有限公司二期 1.8MWp 光伏项目 EPC 工程

光伏项目施工内容每日信息报送表

| 日期 | 2021 年<br>03 月 08 日 | 监理<br>人员 | 刘德文 | 地点 | 天 喜 股 份<br>有 限 公 司 | 天气 | 小雨<br>13/7℃ |

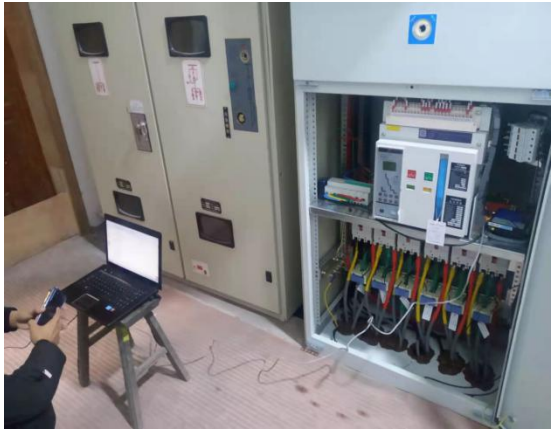
| 图 1：数据采集 | 图 2：消缺 |
