浙江天喜厨电股份有限公司二期 1.8MWp 光伏项目 EPC 工程

光伏项目施工内容每日信息报送表

| 日期 | 2021 年<br>03 月 09 日 | 监理<br>人员 | 刘德文 | 地点 | 天 喜 股 份<br>有 限 公 司 | 天气 | 阴<br>14/9℃ |

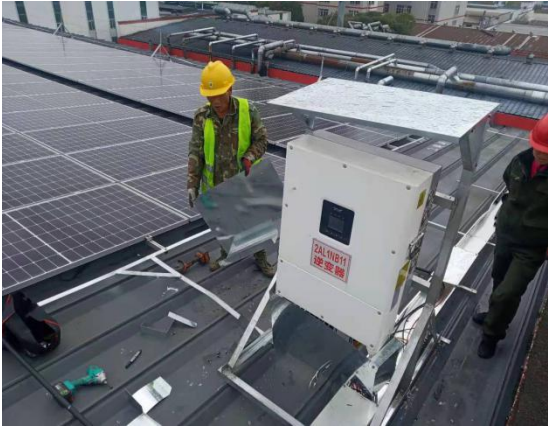
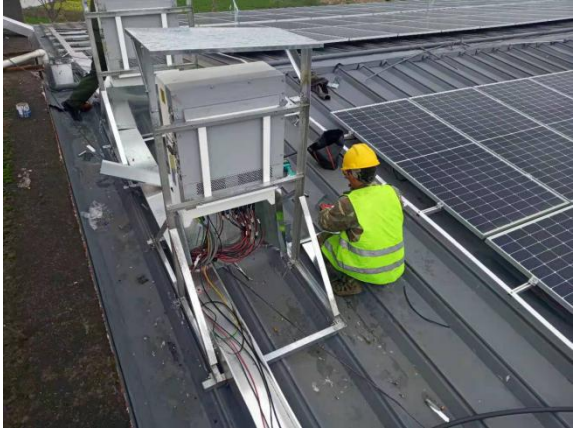
| 图 1：逆变器封堵 | 图 2：逆变器封堵 |

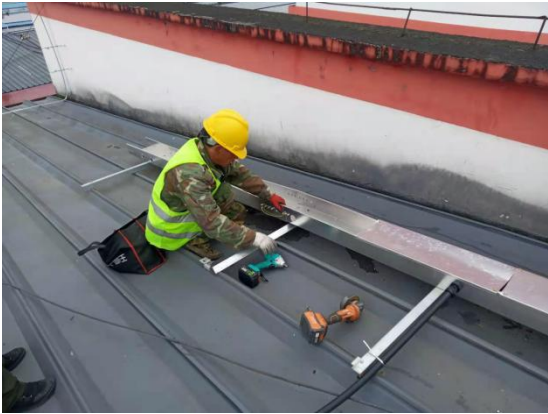
| 图 3：电缆桥架消缺 | 图 4： |
