浙江天喜厨电股份有限公司二期 1.8MWp 光伏项目 EPC 工程

光伏项目施工内容每日信息报送表

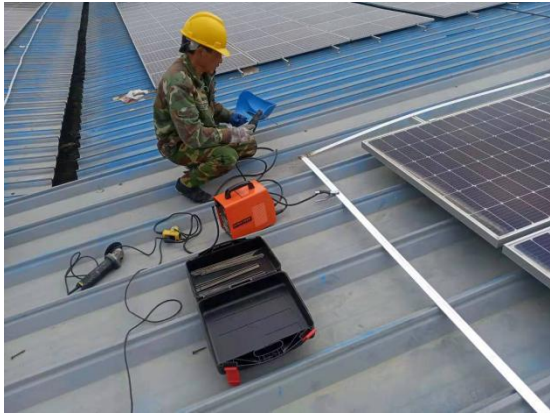
| 图 1：接地焊接 | 图 2：消缺 |
