正大天晴 0.8MW 工商业分布式光伏发电项目

监理日报

2021 年 11 月 09 日 星期二 多云 1~11℃

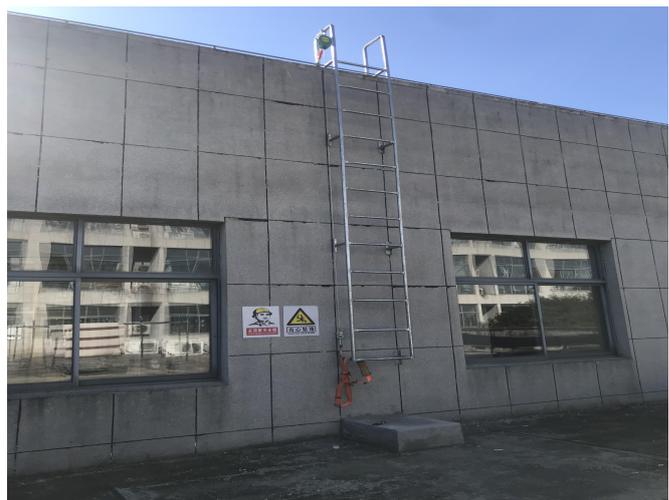
4、爬梯已安装防坠器和警示标识

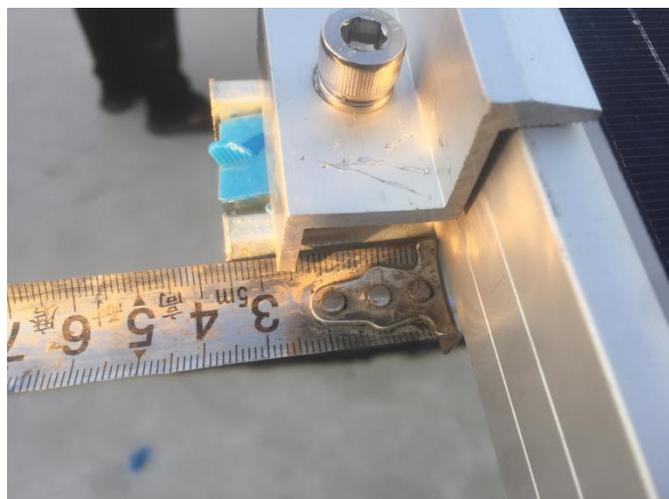
6、组件与檩条边缘距离

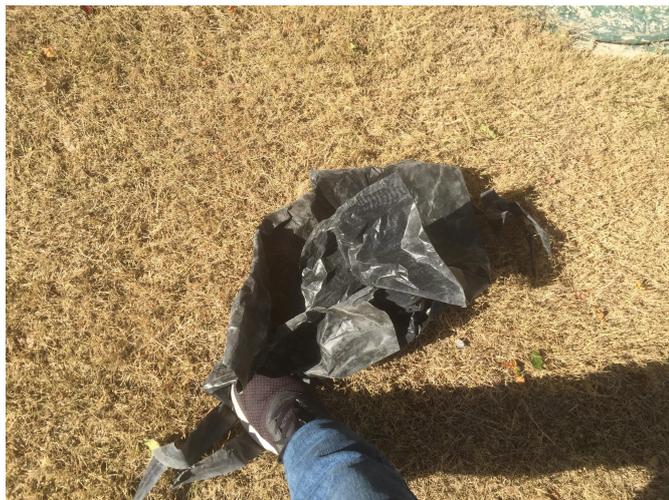
7、场地垃圾收集不善飘落致地面

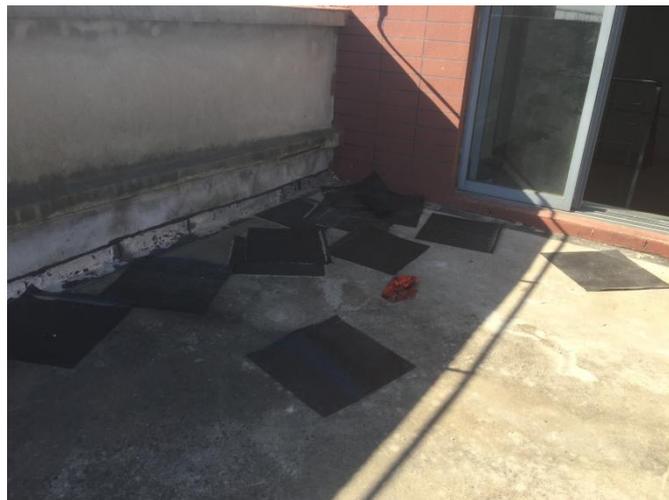
8、施工材料散落凌乱

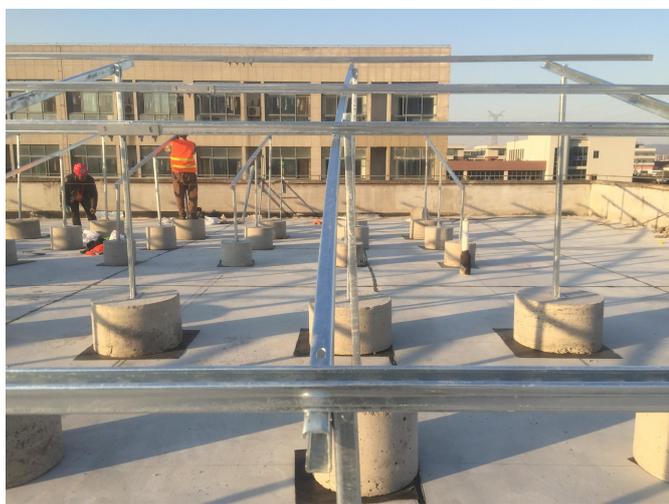
9、斜梁弯曲

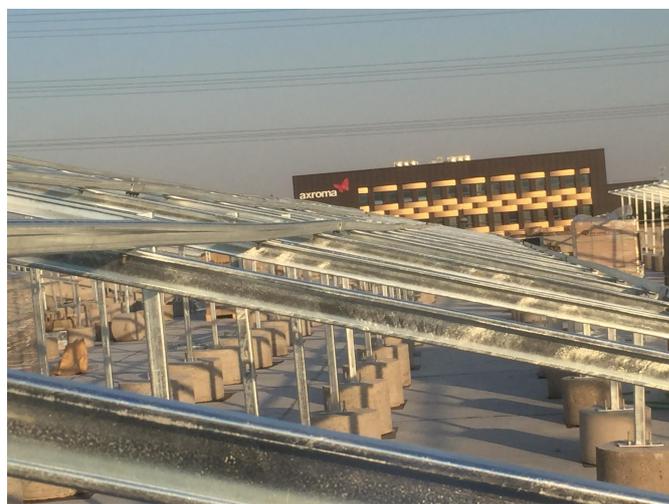
10、檩条弯曲、起伏不平

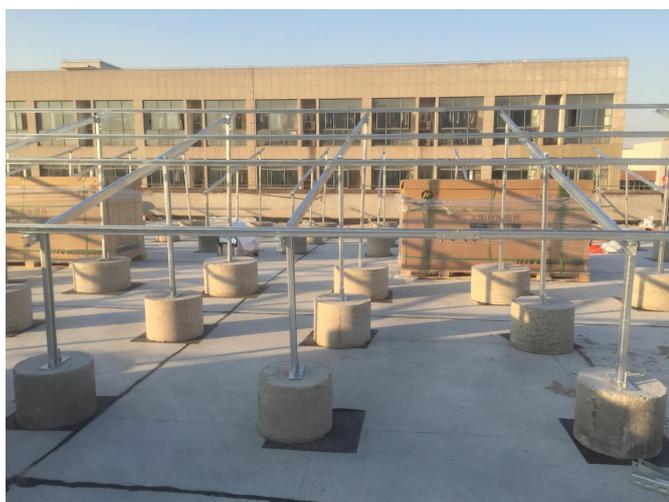
11、支架前后间距不一，防水贴偏离

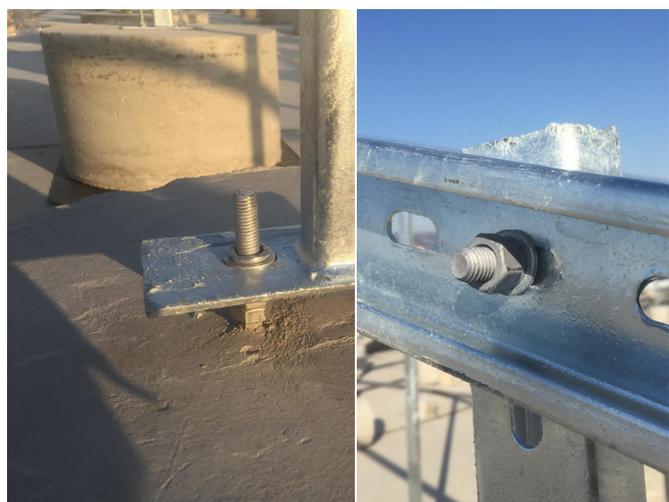
12、螺栓未拧紧或无螺帽
