# 大韩道恩 0.229 万千瓦综合智慧 零碳电厂项目

## 工 程 日 报

提交部门：常州正衡项目监理部

日期：2023 年 08 月 08 日

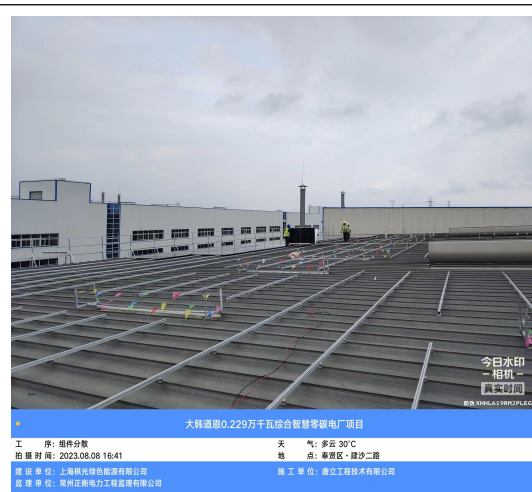
## 组件分散
