# 监 理 日 志

日期：2023 年 03 月 02 日

工程名称:侯马元工 200MW/200MWh 独立储能项目

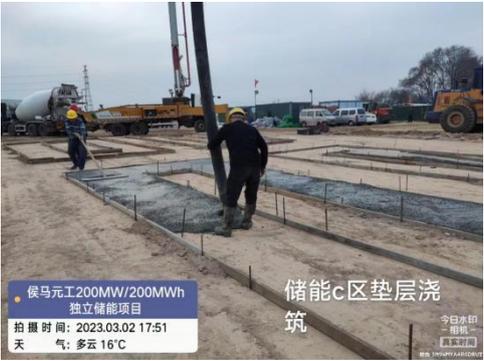
文字描述	储能 C 区垫层混凝土浇筑	G10 组装
照片
