工程现场照片记录表

站点名称:	国电电力廊坊大厂和平铝业分布式光伏发电项目	巡检日期	2022/12/21
施工单位:	浙江阳明电力建设有限公司	施工负责人	戚越
现场照片

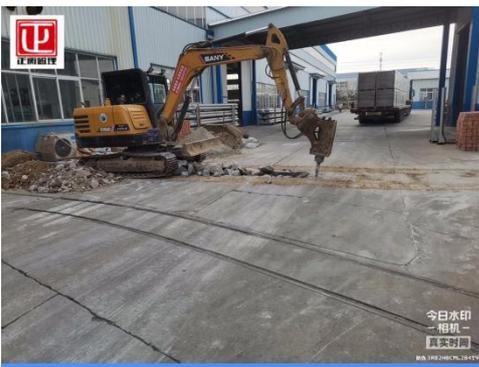
<p>今日水印 相机 真实时间</p> <p>国电电力廊坊大厂和平铝业分布式光伏发电项目</p> <p>工 序: 一号并网柜室外电缆沟破路 天 气: 多云-6℃ 拍摄时间: 2022.12.21 09:45 地 点: 大厂回族自治县·和平铝业大厂基地 监理单位: 常州正奥电力工程监理有限公司</p>

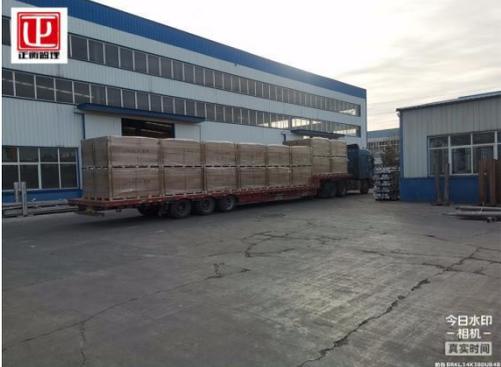
<p>今日水印 相机 真实时间</p> <p>国电电力廊坊大厂和平铝业分布式光伏发电项目</p> <p>工 序: 组件到货 天 气: 多云-5℃ 拍摄时间: 2022.12.21 09:48 地 点: 大厂回族自治县·和平铝业大厂基地 监理单位: 常州正奥电力工程监理有限公司</p>	
描述	室外电缆沟破路	组件到货	
现场照片

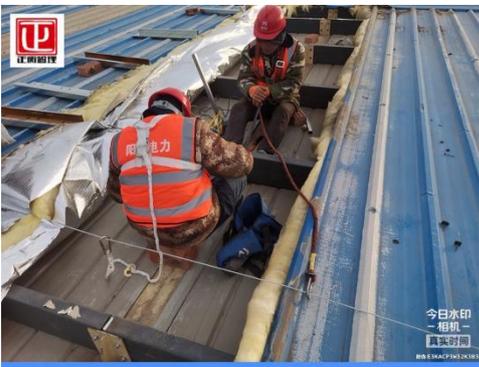
<p>今日水印 相机 真实时间</p> <p>国电电力廊坊大厂和平铝业分布式光伏发电项目</p> <p>工 序: 屋面檩条加固安全绳绑扎检查 天 气: 多云 0℃ 拍摄时间: 2022.12.21 15:27 地 点: 大厂回族自治县·和平铝业大厂基地 监理单位: 常州正奥电力工程监理有限公司</p>

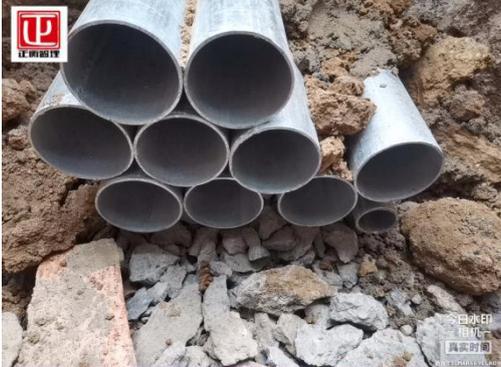
<p>今日水印 相机 真实时间</p> <p>国电电力廊坊大厂和平铝业分布式光伏发电项目</p> <p>工 序: 一号并网柜室外电缆沟埋管 天 气: 多云 0℃ 拍摄时间: 2022.12.21 15:06 地 点: 大厂回族自治县·和平铝业大厂基地 监理单位: 常州正奥电力工程监理有限公司</p>	
描述	屋面施工安全检查	室外电缆沟埋管

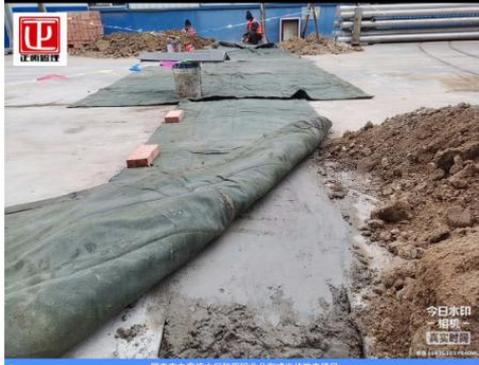
<p>今日水印 相机 真实时间</p> <p>国电电力康拓大广和平铝业分布式光伏发电项目</p> <p>工 序: 一号井附近室外电缆沟回填保温 天 气: 多云-5℃ 拍摄 时 间: 2022.12.21 15:06 地 点: 大厂回族自治县·和平铝业大厂基地</p> <p>监 理 单 位: 常州正泰电力工程咨询有限公司</p>

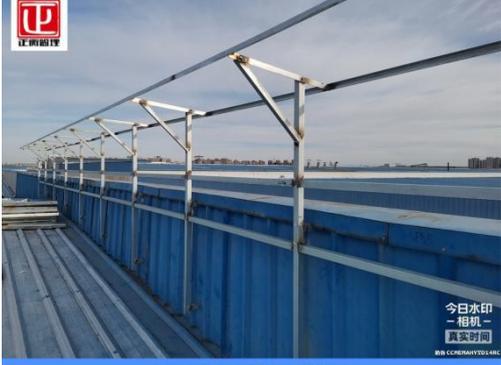
<p>今日水印 相机 真实时间</p> <p>国电电力康拓大广和平铝业分布式光伏发电项目</p> <p>工 序: 逆变器支架安装 天 气: 多云-5℃ 拍摄 时 间: 2022.12.21 10:06 地 点: 大厂回族自治县·和平铝业大厂基地</p> <p>监 理 单 位: 常州正泰电力工程咨询有限公司</p>
<p>描述</p>	<p>室外电缆沟恢复</p>	<p>逆变器挂架安装</p>
