# 监 理 日 志

工程名称:国电电力廊坊大厂和平铝业分布式光伏发电项目

工程现场照片记录表

| 站点名称: | 国电电力廊坊大厂和平铝业分布式光伏发电项目 | 巡检日期 | 2022/12/29 |

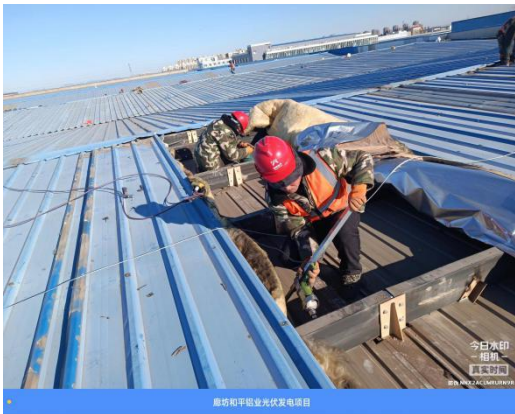
| 描述 | 檩条加固 | 组件安装 | |

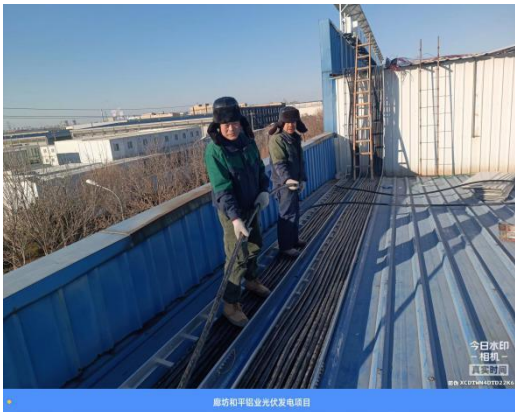
| 描述 | 电缆放线 | 胶条粘贴 | |

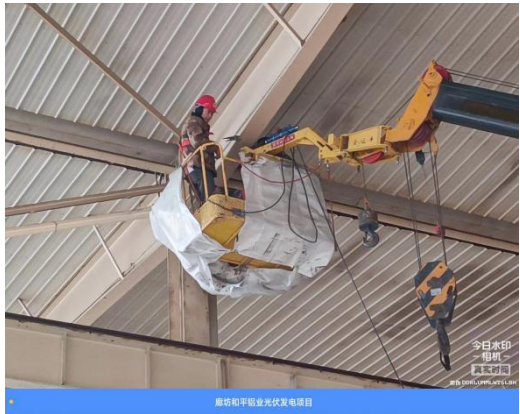
| 描述 | 屋面加固 | 逆变器安装 |
