# 监 理 日 志

日期：2023 年 01 月 08 日

工程名称:国电电力廊坊大厂和平铝业分布式光伏发电项目

## 工程现场照片记录表

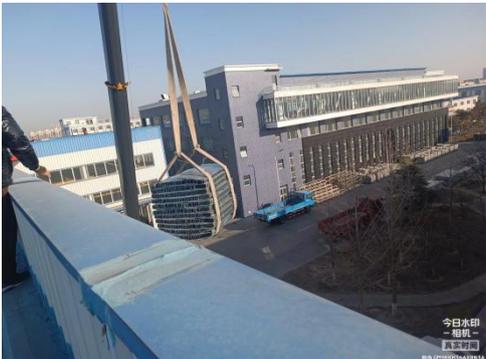
<p>今日水印 相机 真实时间 水印 PHOTOSIMPLA</p> <p>廊坊和平铝业光伏发电项目</p> <p>施工内容: 材料吊装 拍摄时间: 2023.01.08 10:09 天气: 晴 0℃</p> <p>地点: 大厂回族自治县·和平铝业大厂基地</p> <p>监理单位: 江苏海隆工程监理咨询有限公司</p>

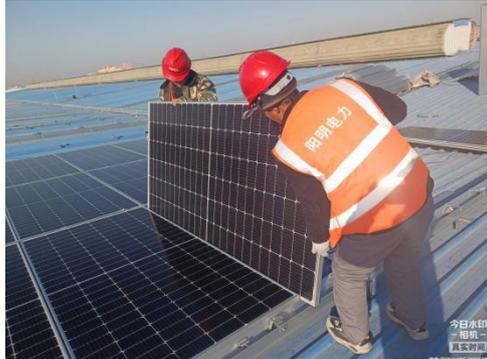
<p>今日水印 相机 真实时间 水印 PHOTOSIMPLA</p> <p>廊坊和平铝业光伏发电项目</p> <p>施工内容: 组件安装 拍摄时间: 2023.01.08 10:12 天气: 晴 0℃</p> <p>地点: 大厂回族自治县·和平铝业大厂基地</p> <p>监理单位: 江苏海隆工程监理咨询有限公司</p>	
描述	材料吊装	组件安装	
现场照片

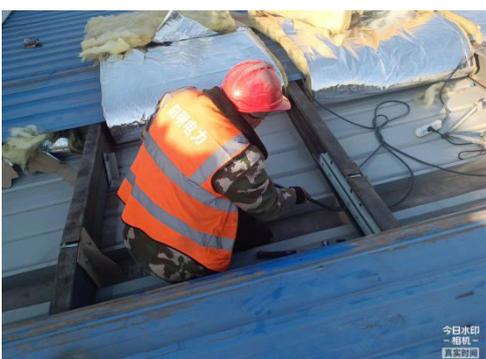
<p>今日水印 相机 真实时间 水印 PHOTOSIMPLA</p> <p>廊坊和平铝业光伏发电项目</p> <p>施工内容: 檩条加固 拍摄时间: 2023.01.08 10:10 天气: 晴 0℃</p> <p>地点: 大厂回族自治县·和平铝业大厂基地</p> <p>监理单位: 江苏海隆工程监理咨询有限公司</p>

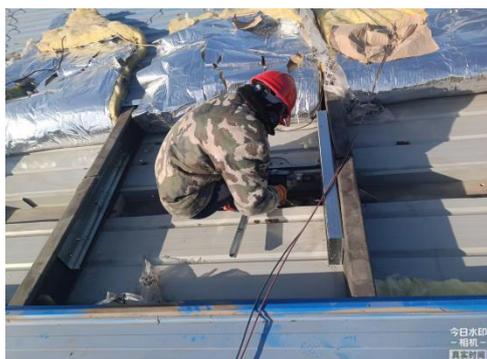
<p>今日水印 相机 真实时间 水印 PHOTOSIMPLA</p> <p>廊坊和平铝业光伏发电项目</p> <p>施工内容: 檩条钻孔 拍摄时间: 2023.01.08 10:18 天气: 晴 0℃</p> <p>地点: 大厂回族自治县·和平铝业大厂基地</p> <p>监理单位: 江苏海隆工程监理咨询有限公司</p>	
描述	檩条加固	檩条钻孔	
现场照片

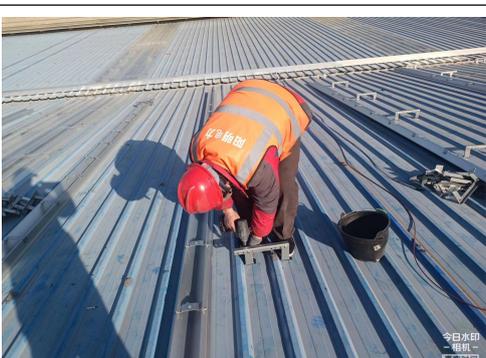
<p>今日水印 相机 真实时间 水印 PHOTOSIMPLA</p> <p>廊坊和平铝业光伏发电项目</p> <p>施工内容: 支架安装 拍摄时间: 2023.01.08 10:15 天气: 晴 0℃</p> <p>地点: 大厂回族自治县·和平铝业大厂基地</p> <p>监理单位: 江苏海隆工程监理咨询有限公司</p>

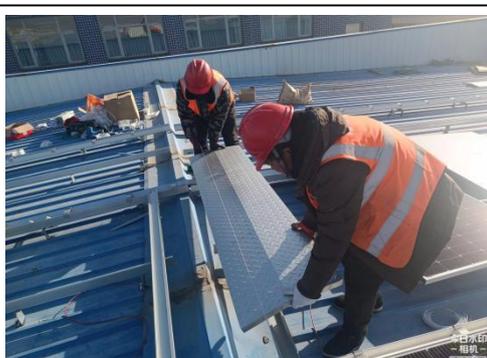
<p>今日水印 相机 真实时间 水印 PHOTOSIMPLA</p> <p>廊坊和平铝业光伏发电项目</p> <p>施工内容: 走道安装 拍摄时间: 2023.01.08 10:13 天气: 晴 0℃</p> <p>地点: 大厂回族自治县·和平铝业大厂基地</p> <p>监理单位: 江苏海隆工程监理咨询有限公司</p>
