# 监 理 日 志

日期：2023 年 05 月 13 日

工程名称：浙江瑞浦科技有限公司储能项目

工程现场照片记录表

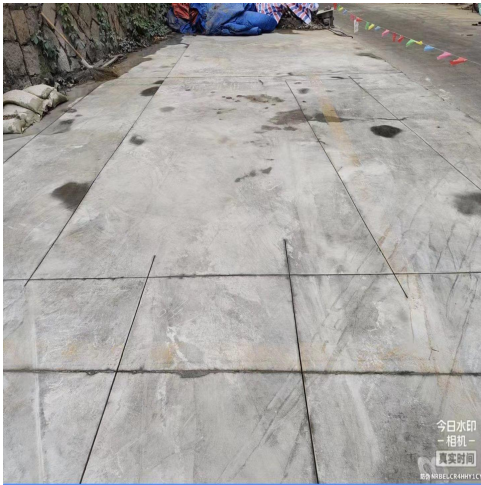
| 描述 | 设备位置路面切割 | 路面破碎 | |

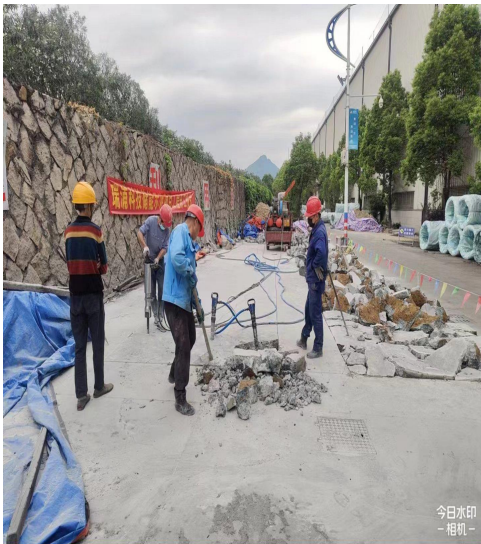
| 描述 | 路面破碎 | 路面破碎 | |
