# 监 理 日 志

日期：2023 年 07 月 01 日

工程名称：浙江瑞浦科技有限公司储能项目

工程现场照片记录表

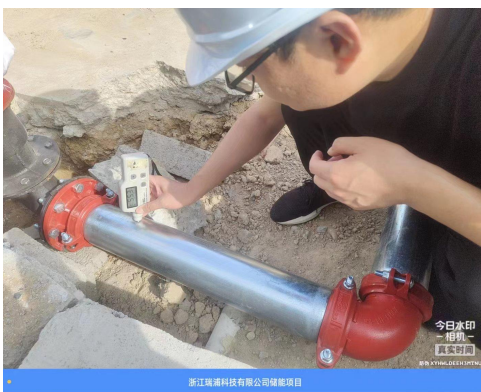
| 现场照片 | <div><p>浙江瑞浦科技有限公司储能项目</p><p>工 序：消防管安装检查<br/>拍摄时间：2023.07.01 15:59<br/>天气：多云 36℃ 西北风3级<br/>监理单位：常州正泰电力工程监理有限公司</p></div> | <div><p>浙江瑞浦科技有限公司储能项目</p><p>工 序：消防施工<br/>拍摄时间：2023.07.01 16:03<br/>天气：多云 36℃ 西北风3级<br/>监理单位：常州正泰电力工程监理有限公司</p></div> | |
| 描述 | 消防安装检查 | 消防安装大样 | |

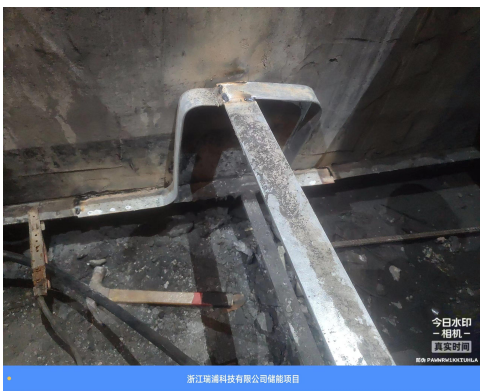
| 现场照片 | <div><p>浙江瑞浦科技有限公司储能项目</p><p>工 序：接地与厂房接地连接<br/>拍摄时间：2023.07.01 16:43<br/>天气：多云 36℃ 西北风2级<br/>监理单位：常州正泰电力工程监理有限公司</p></div> | <div><p>浙江瑞浦科技有限公司储能项目</p><p>工 序：接地极整改重新开挖<br/>拍摄时间：2023.07.01 16:01<br/>天气：多云 36℃ 西北风3级<br/>监理单位：常州正泰电力工程监理有限公司</p></div> | |
| 描述 | 接地主网连接 | 接地极整改 | |

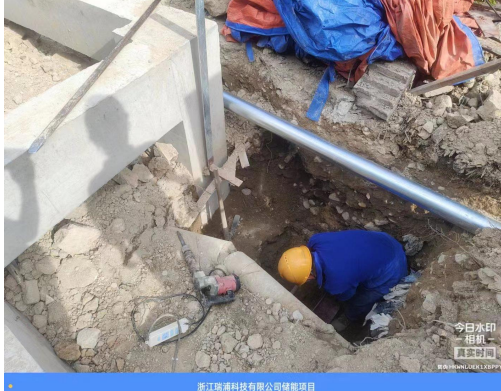
| 监<br>理<br>工<br>作<br>情<br>况 | <p>质量情况：接地主网焊接符合规范要求，后续进行焊渣清理及防腐，接地极整改中，消防安装因厂方消防未泄压未施工完成。</p> <p>进度情况：电缆沟施工完成，电缆井浇筑完成，电缆井回填完成，液冷储能一体舱基础浇筑完成，汇流升压舱基础浇筑完成，设备处电缆沟完成，电缆支架及内接地扁铁主网连接完成，消防完成 50%。</p> <p>安全情况：施工现场施工人员均已佩戴安全帽，施工区域警示标识放置到位。</p> | |
