# 监 理 日 志

日期：2023 年 09 月 08 日

工程名称：昆山兴坤物流有限公司 6MWp 光伏发电项目

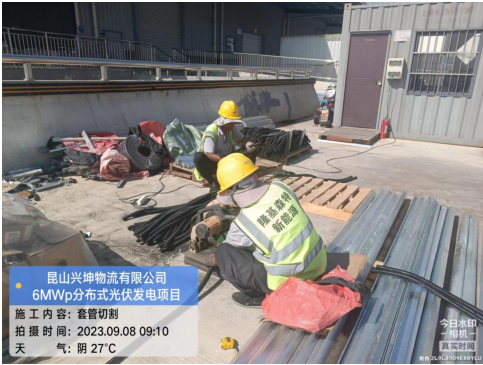
| 监<br>理<br>工<br>作<br>情<br>况 | 巡视工地施工现场情况<br><br>一、检查工人佩戴安全帽正常。<br><br>二、检查一号屋面桥架支架安装位置符合要求，桥架安装紧固到位。<br><br>三、检查套管切割长度符合要求，套管内壁打磨光滑无毛刺。 | |
