# 监 理 日 志

日期：2023 年 10 月 15 日

工程名称：昆山兴坤物流有限公司 6MWp 光伏发电项目

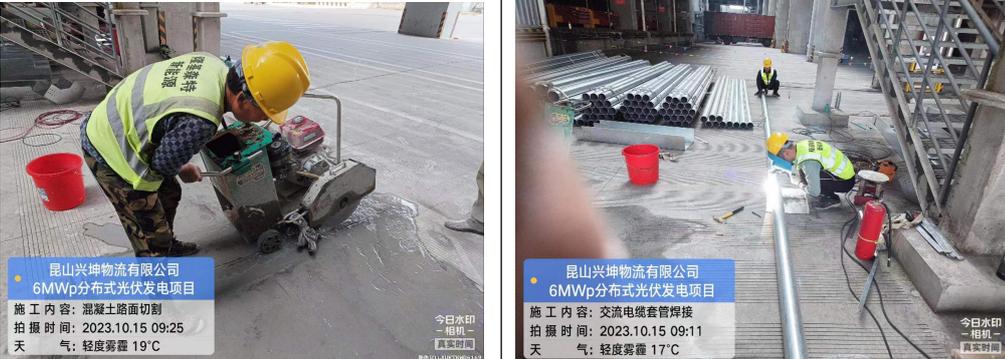
<p>Left photo: 昆山兴坤物流有限公司 6MWp分布式光伏发电项目 施工内容: 混凝土路面切割 拍摄时间: 2023.10.15 09:25 天气: 轻度雾霾 19°C</p> <p>Right photo: 昆山兴坤物流有限公司 6MWp分布式光伏发电项目 施工内容: 交流电套管焊接 拍摄时间: 2023.10.15 09:11 天气: 轻度雾霾 17°C</p>	
本日现场监理人员	胡学东	
记录人:胡学东	总监理工程师:
