# 监 理 日 志

日期：2023 年 10 月 16 日

工程名称：昆山兴坤物流有限公司 6MWp 光伏发电项目

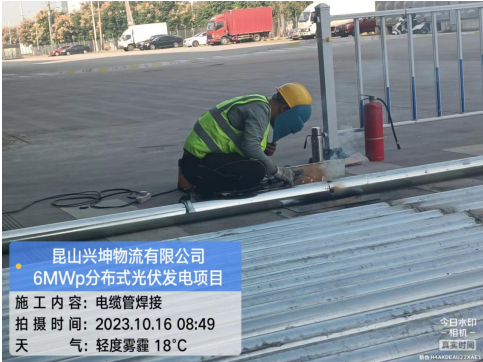
| 监<br>理<br>工<br>作<br>情<br>况 | 巡视工地施工现场情况<br><br>一、工人佩戴安全帽正常，安全交底到位，电焊周围放警示桩，灭火器在现场。<br><br>二、检查钢管焊接符合要求，要求及时做好焊面防腐处理。 | |

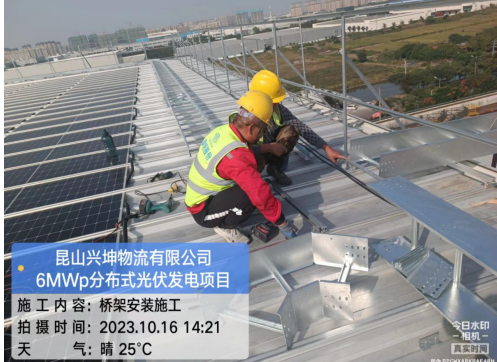
| | 隆基森特新能源有限公司 | 一、钢管焊接、防腐施工三人、桥架安装三人。<br><br>二、施工管理人员一人，总包管理人员五人在现场。 |
