# 监 理 日 志

日期：2023 年 10 月 17 日

工程名称：昆山兴坤物流有限公司 6MWp 光伏发电项目

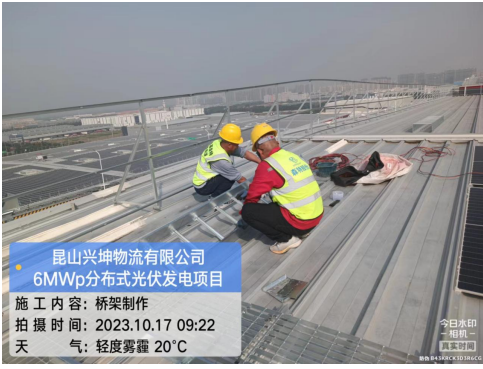
| 监<br>理<br>工<br>作<br>情<br>况 | 巡视工地施工现场情况<br><br>一、工人佩戴安全帽正常，安全交底到位，电焊周围放警示桩，灭火器在现场。<br><br>二、检查钢管焊接符合要求，并及时做好焊面防腐处理，要求刷三遍成型。<br><br>三、检查二、三号屋面出屋面桥架连接符合要求<br><br>四、建设单位安管人员来现场安全检查。。 | |
| 其<br>它<br>事<br>项 | <div><div>昆山兴坤物流有限公司<br/>6MWp分布式光伏发电项目<br/>施 工 内 容：桥架制作<br/>拍 摄 时 间：2023.10.17 09:22<br/>天 气：轻度雾霾 20℃</div></div> <div><div>昆山兴坤物流有限公司<br/>6MWp分布式光伏发电项目<br/>施 工 内 容：电缆管焊接<br/>拍 摄 时 间：2023.10.17 09:48<br/>天 气：轻度雾霾 20℃</div></div> | |
