# 监 理 日 志

日期：2023 年 10 月 19 日

工程名称：昆山兴坤物流有限公司 6MWp 光伏发电项目

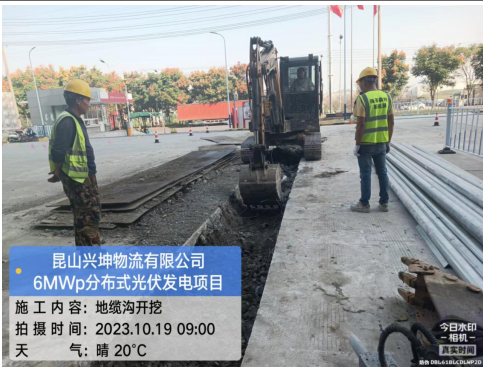
| 其<br>它<br>事<br>项 | <div><p>昆山兴坤物流有限公司<br/>6MWp分布式光伏发电项目<br/>施 工 内 容：地缆沟开挖<br/>拍 摄 时 间：2023.10.19 09:00<br/>天 气：晴 20℃</p></div> <div><p>昆山兴坤物流有限公司<br/>6MWp分布式光伏发电项目<br/>施 工 内 容：电缆管焊接<br/>拍 摄 时 间：2023.10.19 14:38<br/>天 气：晴 28℃</p></div> | |
