# 监 理 日 志

日期：2023 年 10 月 20 日

工程名称：昆山兴坤物流有限公司 6MWp 光伏发电项目

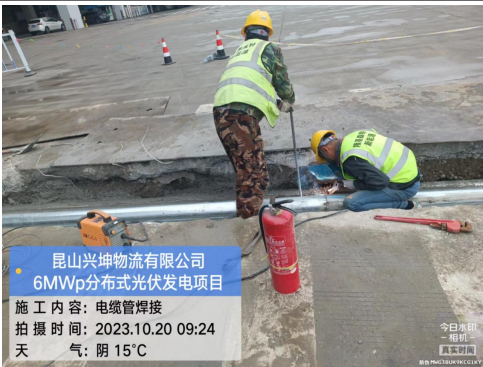
| 其<br>它<br>事<br>项 | <div><p>昆山兴坤物流有限公司<br/>6MWp分布式光伏发电项目<br/>施 工 内 容：电缆管焊接<br/>拍 摄 时 间：2023.10.20 09:24<br/>天 气：阴 15℃</p></div> <div><p>昆山兴坤物流有限公司<br/>6MWp分布式光伏发电项目<br/>施 工 内 容：钢筋绑扎<br/>拍 摄 时 间：2023.10.20 14:45<br/>天 气：多云 20℃</p></div> | |
