# 监 理 日 志

日期：2023 年 11 月 08 日

工程名称：昆山兴坤物流有限公司 6MWp 光伏发电项目

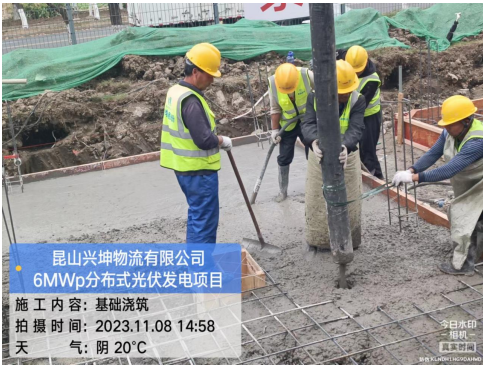
| 监<br>理<br>工<br>作<br>情<br>况 | 巡视工地施工现场情况<br><br>一、检查施工人员佩戴安全帽正常。<br><br>二、检查基础支模高度、位置符合要求，保护层到位。<br><br>三、基础混凝土浇筑配合比符合要求，振捣到位，塌落度良好，泵送土。 | |

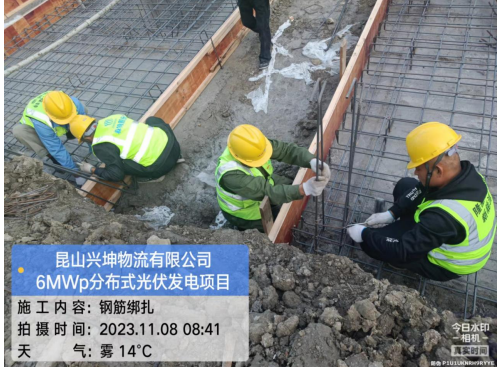
| | 隆基<br>森特<br>新能<br>源有<br>限公<br>司 | 一、现场施工人员九人，上午支模，下午浇筑，泵车一台。<br><br>二、施工队管理一人，总包管理人员三人在现场。 |
