# 监 理 日 志

日期：2023 年 11 月 14 日

工程名称：昆山兴坤物流有限公司 6MWp 光伏发电项目

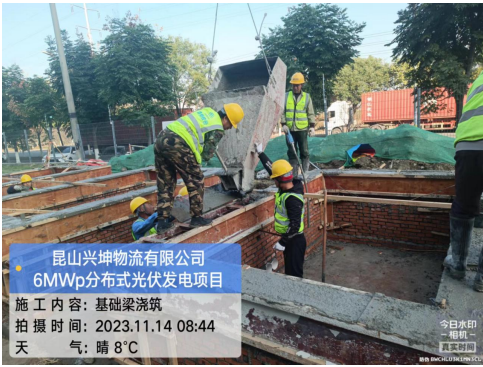
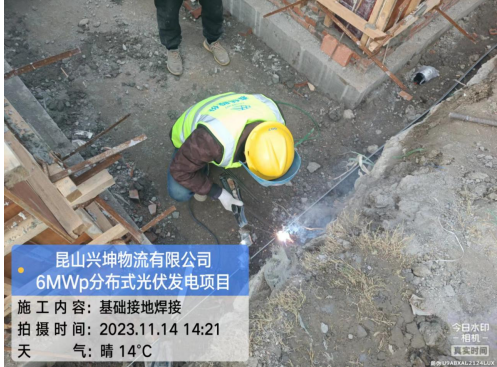
| 其<br>它<br>事<br>项 | <div><p>昆山兴坤物流有限公司<br/>6MWp分布式光伏发电项目<br/>施 工 内 容：基础梁浇筑<br/>拍 摄 时 间：2023.11.14 08:44<br/>天 气：晴 8℃</p></div> <div><p>昆山兴坤物流有限公司<br/>6MWp分布式光伏发电项目<br/>施 工 内 容：基础接地焊接<br/>拍 摄 时 间：2023.11.14 14:21<br/>天 气：晴 14℃</p></div> | |
