# 监 理 日 志

日期：2023 年 11 月 16 日

工程名称：昆山兴坤物流有限公司 6MWp 光伏发电项目

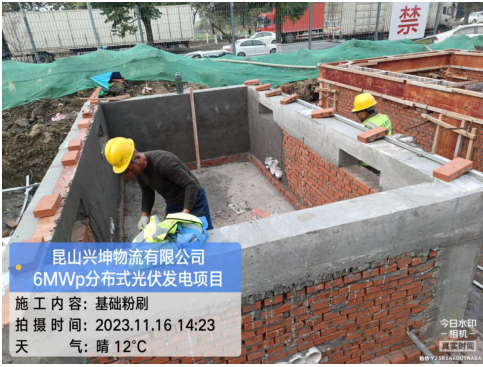
| 其<br>它<br>事<br>项 | <div><div>昆山兴坤物流有限公司<br/>6MWp分布式光伏发电项目<br/>施 工 内 容：基础粉刷<br/>拍 摄 时 间：2023.11.16 14:23<br/>天 气：晴 12℃</div></div> <div><div>昆山兴坤物流有限公司<br/>6MWp分布式光伏发电项目<br/>施 工 内 容：模板加固<br/>拍 摄 时 间：2023.11.16 14:21<br/>天 气：晴 12℃</div></div> | |
