# 监 理 日 志

日期：2023 年 11 月 17 日

工程名称：昆山兴坤物流有限公司 6MWp 光伏发电项目

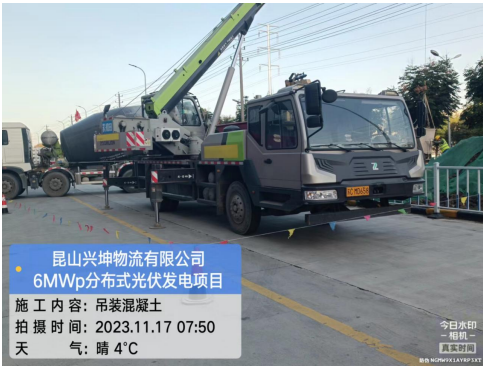
| 其<br>它<br>事<br>项 | <div><div>昆山兴坤物流有限公司<br/>6MWp分布式光伏发电项目<br/>施 工 内 容：吊装混凝土<br/>拍 摄 时 间：2023.11.17 07:50<br/>天 气：晴 4℃</div></div> <div><div>昆山兴坤物流有限公司<br/>6MWp分布式光伏发电项目<br/>施 工 内 容：基础梁浇筑<br/>拍 摄 时 间：2023.11.17 07:54<br/>天 气：晴 4℃</div></div> | |
