# 监 理 日 志

日期：2023 年 11 月 18 日

工程名称：昆山兴坤物流有限公司 6MWp 光伏发电项目

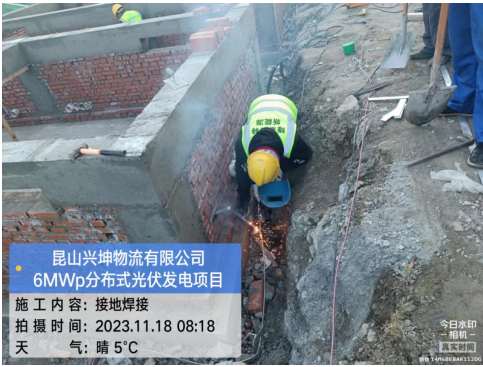
| 监<br>理<br>工<br>作<br>情<br>况 | 巡视工地施工现场情况<br><br>一、检查施工人员佩戴安全帽正常。<br><br>二、检查无空鼓麻面，墙面粉刷平整度良好。<br><br>三、检查接地焊接到位，及时做好防腐。 | |
| 其<br>它<br>事<br>项 | <div><div>昆山兴坤物流有限公司<br/>6MWp分布式光伏发电项目<br/>施 工 内 容：接地焊接<br/>拍 摄 时 间：2023.11.18 08:18<br/>天 气：晴 5℃</div></div> <div><div>昆山兴坤物流有限公司<br/>6MWp分布式光伏发电项目<br/>施 工 内 容：墙体粉刷<br/>拍 摄 时 间：2023.11.18 14:18<br/>天 气：晴 13℃</div></div> | |
