# 监 理 日 志

日期：2023 年 12 月 06 日

工程名称：昆山兴坤物流有限公司 6MWp 光伏发电项目

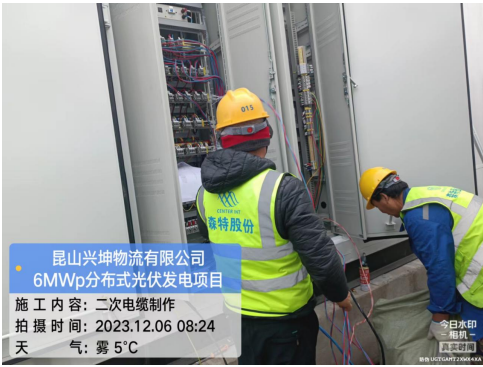
| 监<br>理<br>工<br>作<br>情<br>况 | 巡视工地施工现场情况<br><br>一、检查施工人员佩戴安全帽正常。<br><br>二、检查一、二次线路排列规范到位，接地制作热缩符合要求。<br><br>三、检查逆变终端制作安装规范，铜鼻子压实牢固，安装符合要求。 | |
