# 监 理 日 志

日期：2023 年 12 月 06 日

工程名称：昆山兴坤物流有限公司 6MWp 光伏发电项目

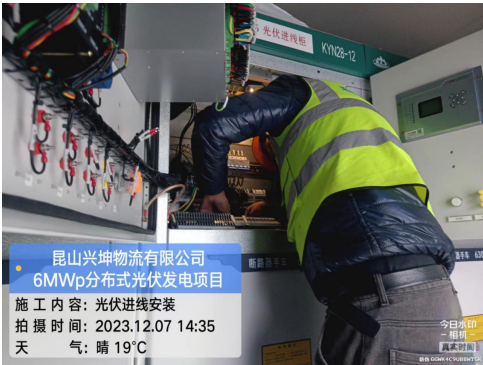
| 监<br>理<br>工<br>作<br>情<br>况 | 巡视工地施工现场情况<br><br>一、检查施工人员佩戴安全帽正常。<br><br>二、检查一、二次柜线路安装装规范到位，排列符合要求。<br><br>三、检查二号屋面逆变终端制作安装规范，铜鼻子压实牢固，安装符合要求。 | |
