# 监 理 日 志

日期：2023 年 12 月 30 日

工程名称：昆山兴坤物流有限公司 6MWp 光伏发电项目

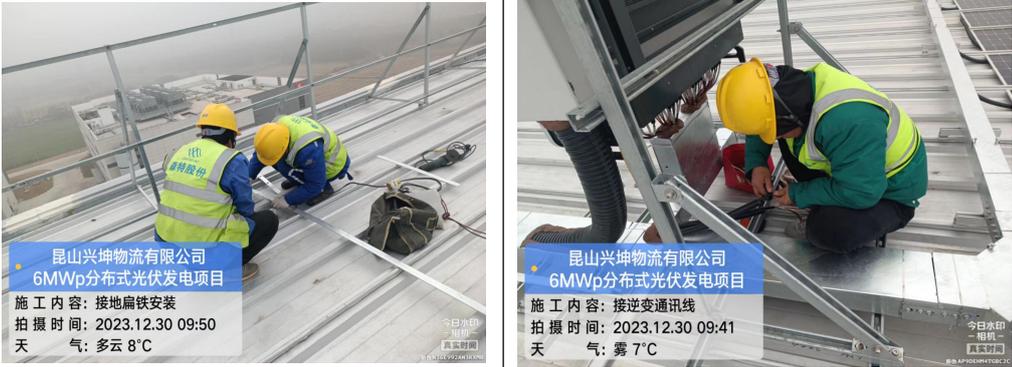
监 理 工 作 情 况	巡视工地施工现场情况：  一、检查施工人员佩戴安全帽正常。  二、检查逆变器通讯接线良好，消防箱支架安装符合要求，逆变器箱编号及警示喷漆到位。  三、检查接地扁铁未与主体结构连接，已向建设方反映。	
施 工 情 况	施 工 单 位 隆基森特新能源有限公司	施 工 内 容 及 进 度  一、现场施工人员共三人，分别进行接地、接入安装、消防箱支架安装及喷码。  二、分包管理人员两人，总包管理人员三人在现场。
其 它 事 项

<p>Left photo caption: 昆山兴坤物流有限公司 6MWp 分布式光伏发电项目 施工内容: 接地扁铁安装 拍摄时间: 2023.12.30 09:50 天气: 多云 8℃</p> <p>Right photo caption: 昆山兴坤物流有限公司 6MWp 分布式光伏发电项目 施工内容: 接逆变器通讯线 拍摄时间: 2023.12.30 09:41 天气: 雾 7℃</p>	
本日现场监理人员	胡学东	
记录人: 胡学东	总监理工程师:
