## 监 理 日 志

工程名称:宁波韩电电器有限公司5.99MW分布式光伏发电项目

工程现场照片记录表

| 项目名称 | 宁波韩电电器有限公司5.99MW分布式光伏发电项目 | 巡检日期 | 2023/10/17 |

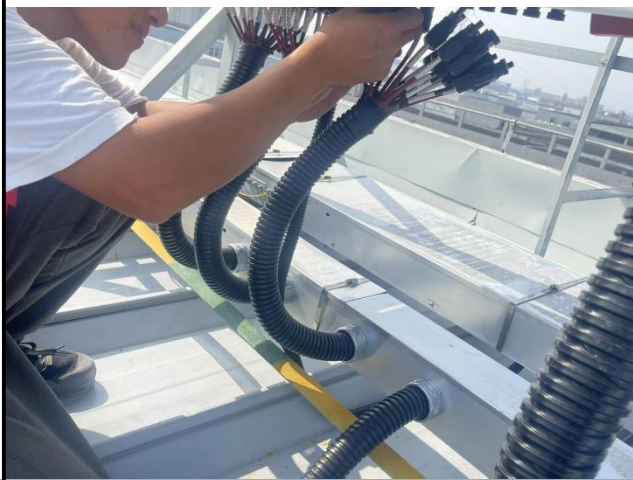
| 监<br>理<br><br>工<br>作<br>情<br>况 | 质量情况：1号屋面逆变器电压检测接头无损坏。 | |

| 描述 | 1号楼屋面逆变器接头电压检测 | 1号楼屋面接地扁铁加固 | |

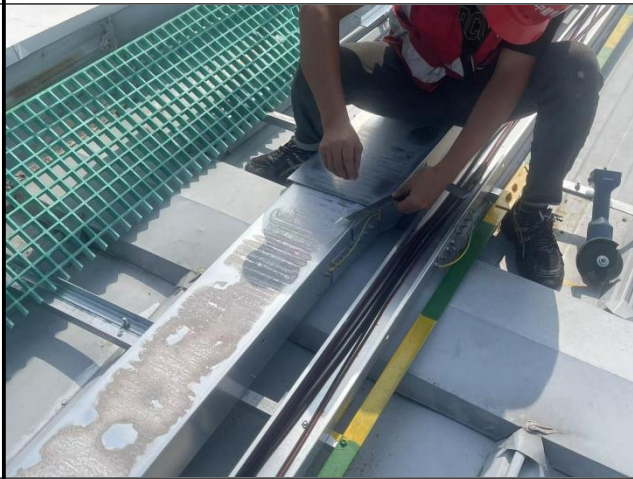
| 描述 | 2号桥架盖板 | | |
