监理日报

| 项目名称 | | 江西台鑫钢铁有限公司分布式光伏发电二期 5999KW 项目 | | | | | | | | |
| 填报日期 | | 2024. 07. 24（星期三） | | 天气 | 晴 温度：28~39℃ 风力：3~4 级 | | | | | |

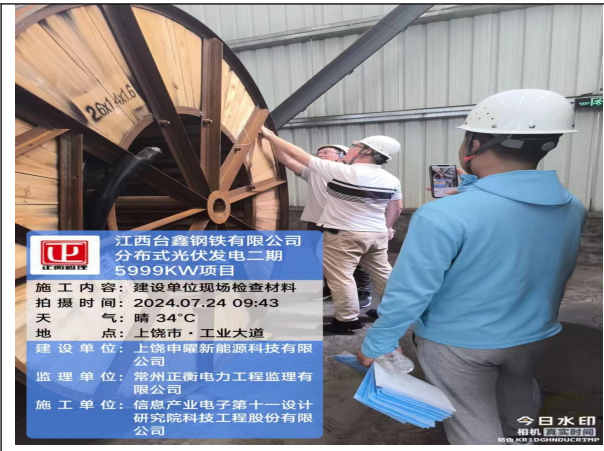
| 业主现场检查材料 | 业主现场检查屋面安装情况 |

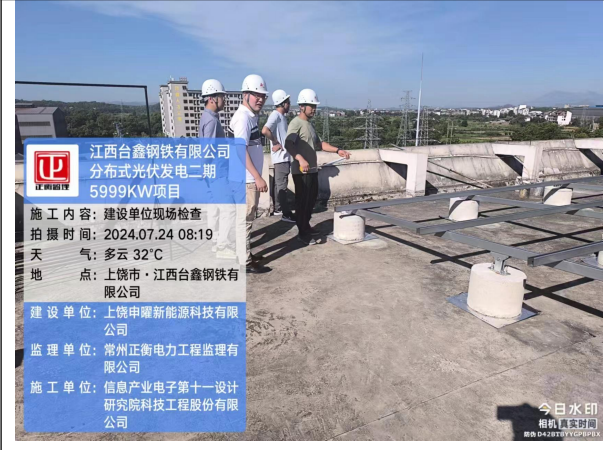
| 业主现场检查屋面安装情况 | 业主现场检查材料 |
