# 监 理 日 志

日期：2024 年 06月22日

工程名称:江西台鑫钢铁有限公司分布式光伏发电二期5999KW项目

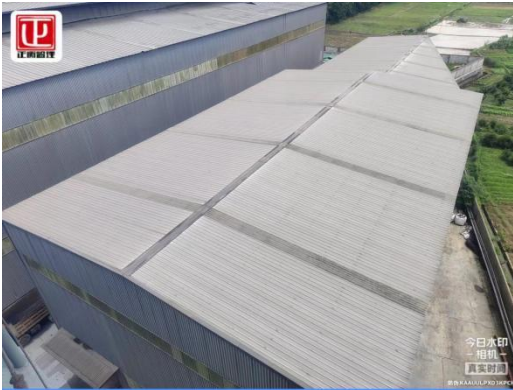
| 监<br>理<br>工<br>作<br>情<br>况 | <p>质量情况：13#屋面污染确认，烟囱为内吸式除尘装置无污染，现场电缆路径及箱变位置确认。</p> <p>进度情况：现场总包负责人协调办公室、施工人员进场及安全标识加工中。</p> <p>材料进场情况：材料采购计划及进场时间未全部提供督促中。</p> <p>安全情况：现场巡视人员安全帽穿戴齐全，督促加紧采购安全用品及防暑物资。</p> | |

| 描述 | 13号屋面污染情况查看 | 1#2#箱变位置 | |
