## 监理日志（施工安全、施工质量）

日期：2024年12月14日

工程名称：绍兴华茂化纤有限公司 4.8MW/10.4MWh 电化学储能电站项目

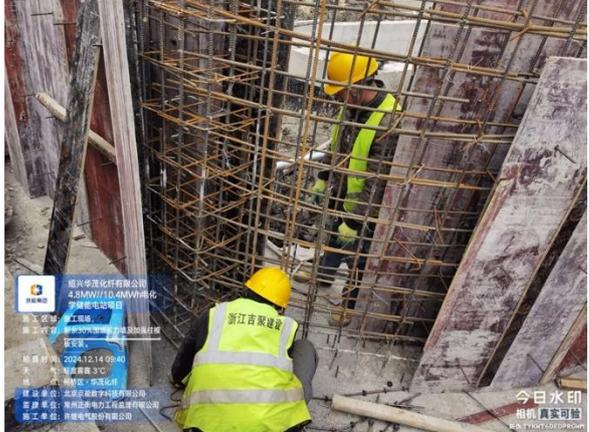
<p>浙江青聚建设</p> <p>绍兴华茂化纤有限公司 4.8MW/10.4MMH电化 学储能电站项目</p> <p>施工区域: 施工现场 施工内容: 剩余30%围墙剪力墙及加强柱模板筋安装</p> <p>拍摄时间: 2024.12.14 09:40 天气: 晴 地点: 绍兴区、东浦镇</p> <p>建设单位: 北京京能数字科技股份有限公司 监理单位: 杭州正泰电力工程监理有限公司 施工单位: 青聚电气股份有限公司</p> <p>今日水印 相机 真实可信 水印: 17102701096268</p>

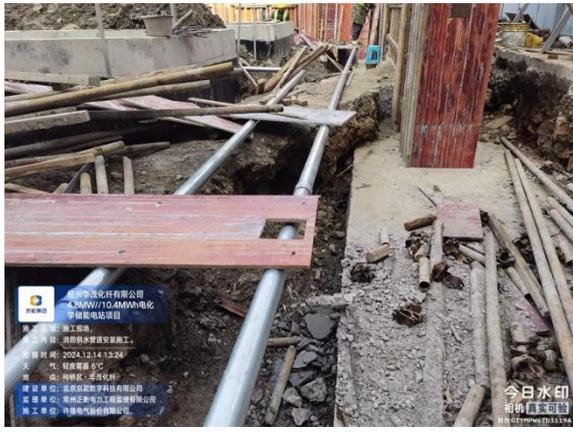
<p>绍兴华茂化纤有限公司 4.8MW/10.4MMH电化 学储能电站项目</p> <p>施工区域: 施工现场 施工内容: 消防供水管道安装施工</p> <p>拍摄时间: 2024.12.14 13:24 天气: 轻度雾霾 6℃</p> <p>建设单位: 北京京能数字科技股份有限公司 监理单位: 杭州正泰电力工程监理有限公司 施工单位: 青聚电气股份有限公司</p> <p>今日水印 相机 真实可信 水印: 17102701096268</p>
文字描述	70%围墙剪力墙及加强柱模板拆除及清理	设备基础土方回填
照片

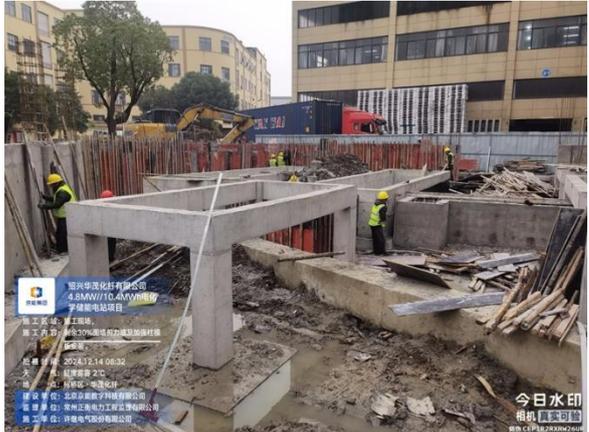
<p>绍兴华茂化纤有限公司 4.8MW/10.4MMH电化 学储能电站项目</p> <p>施工区域: 施工现场 施工内容: 剩余70%围墙剪力墙及加强柱模板拆除</p> <p>拍摄时间: 2024.12.14 09:39 天气: 轻度雾霾 2℃</p> <p>建设单位: 北京京能数字科技股份有限公司 监理单位: 杭州正泰电力工程监理有限公司 施工单位: 青聚电气股份有限公司</p> <p>今日水印 相机 真实可信 水印: C8F742800N2445</p>

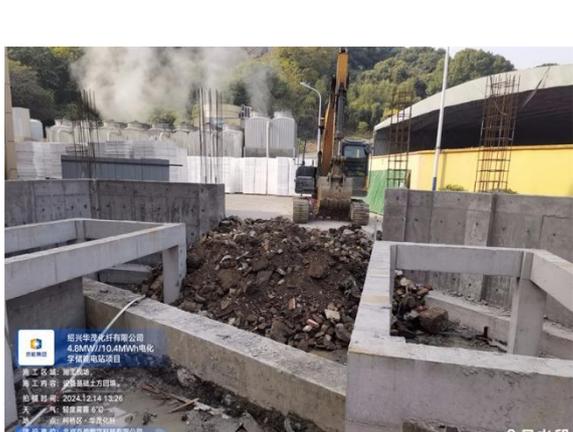
<p>绍兴华茂化纤有限公司 4.8MW/10.4MMH电化 学储能电站项目</p> <p>施工区域: 施工现场 施工内容: 设备基础土方回填</p> <p>拍摄时间: 2024.12.14 13:26 天气: 轻度雾霾 5℃</p> <p>建设单位: 北京京能数字科技股份有限公司 监理单位: 杭州正泰电力工程监理有限公司 施工单位: 青聚电气股份有限公司</p> <p>今日水印 相机 真实可信 水印: 20F7241865864615</p>
