监理日志（施工安全.施工质量）

工程名称：绍兴华茂化纤有限公司 4.8MW/10.4MWh 电化学储能电站项目

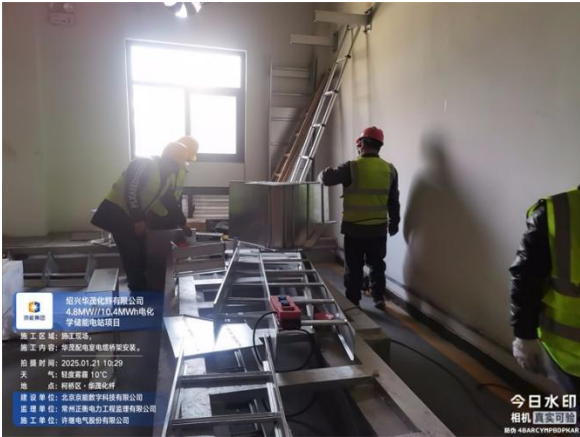
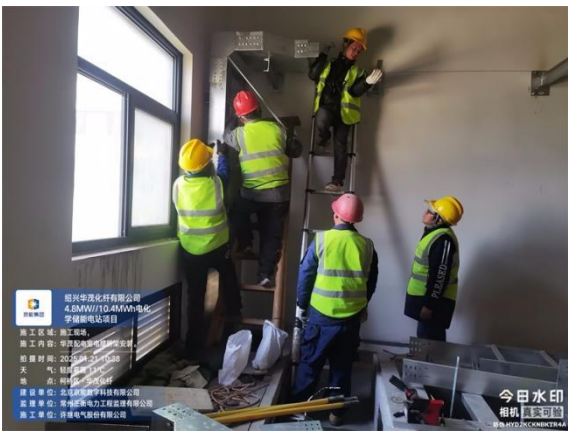
| 文字描述 | 华茂配电室储能桥架安装 | |

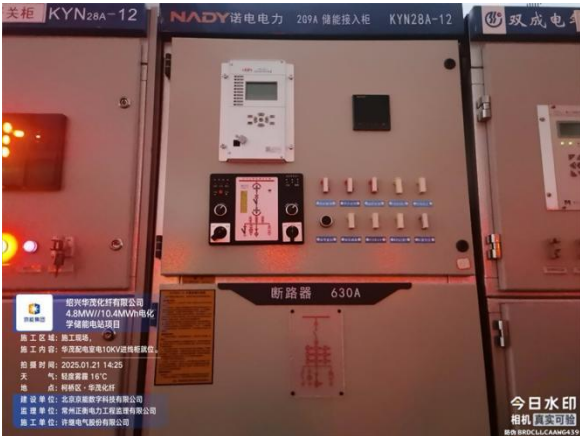
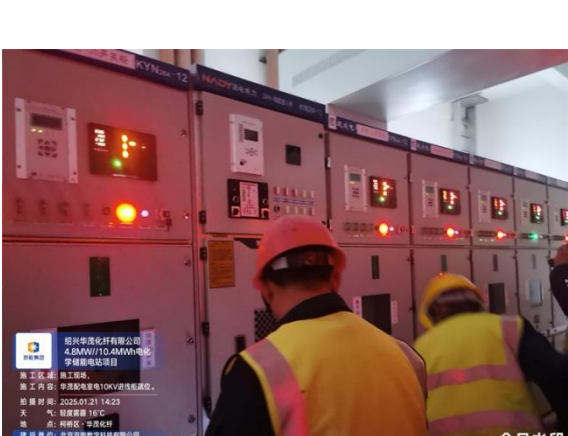
| 文字描述 | 储能进线柜就位及铜排连接 | |
